**CENTRE D'INGENIERIE POUR LA MAINTENANCE ET L'EXPERTISE
D'OUVRAGES**

ETUDE N° CIM – 20045

DIAGNOSTIC ET MISSION MOE DES TRAVAUX DE DEPLACEMENT ET DE REHABILITATION

ROUE A AUBES « TIFINE »

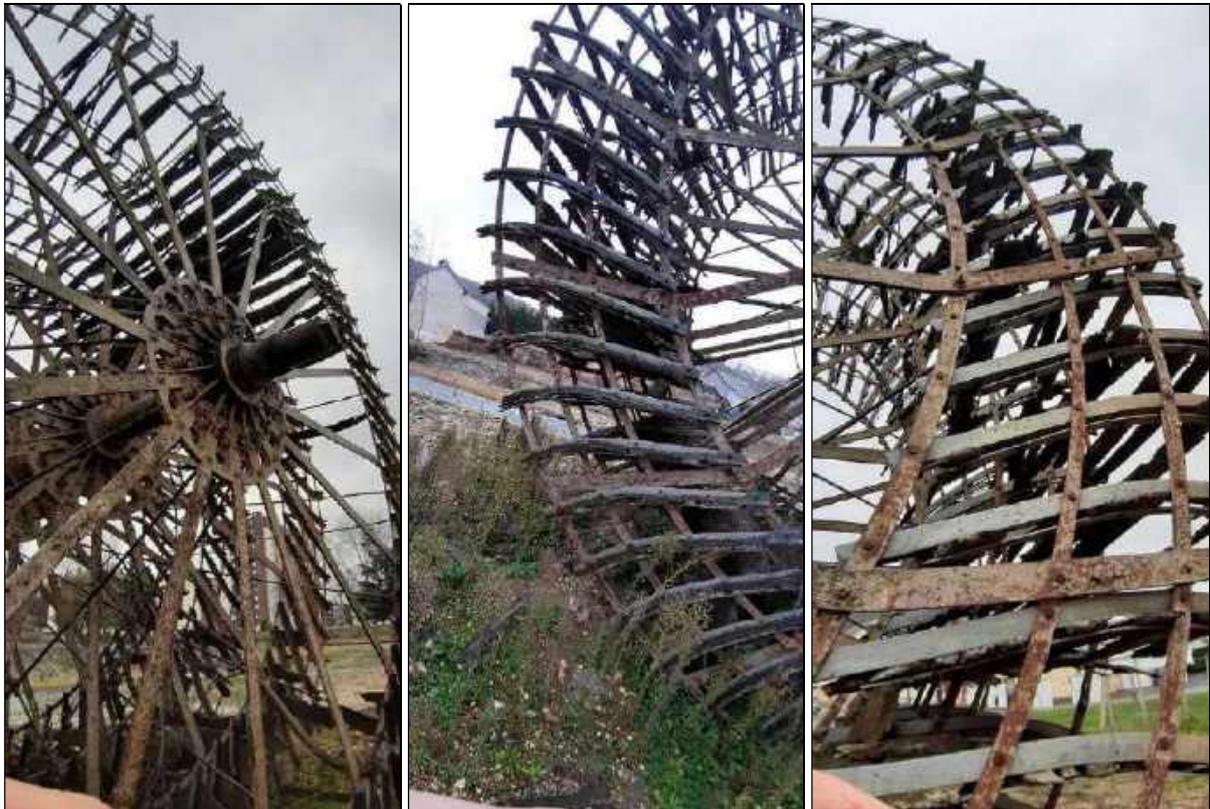
- ✦ L'ouvrage présente une oxydation généralisée et certaines pièces métalliques de la roue sont corrodées.
- ✦ En outre, certaines pièces présentent une **corrosion plus avancée** avec foisonnement et réduction d'épaisseur. Néanmoins, ces pièces sont des éléments secondaires de la roue et ne participent pas à la rigidité et la résistance structurale de l'ouvrage.

Photos n°5, n°6 & n°7 : Oxydation généralisée de la roue dans son ensemble

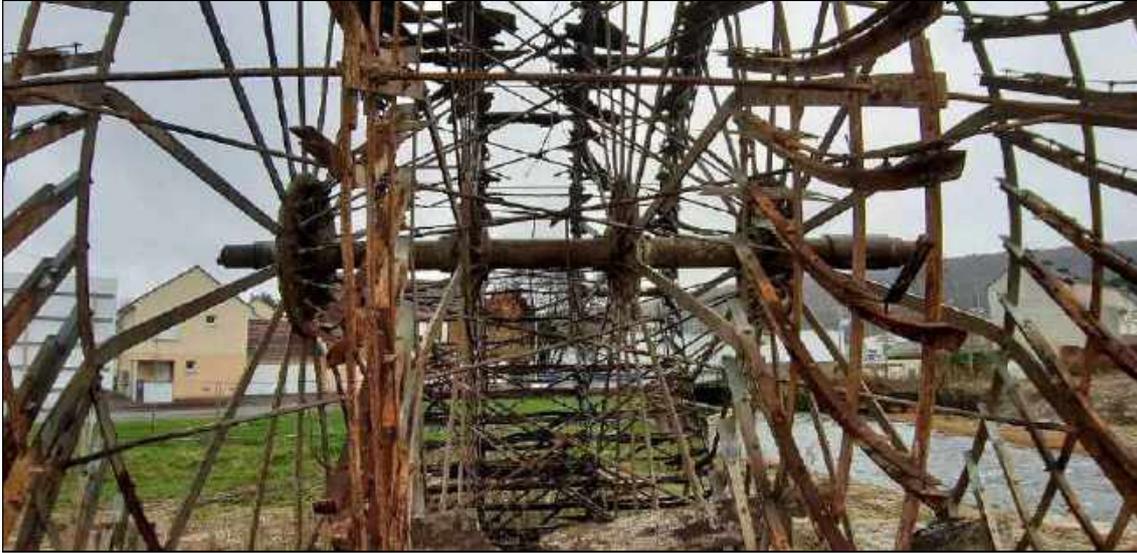
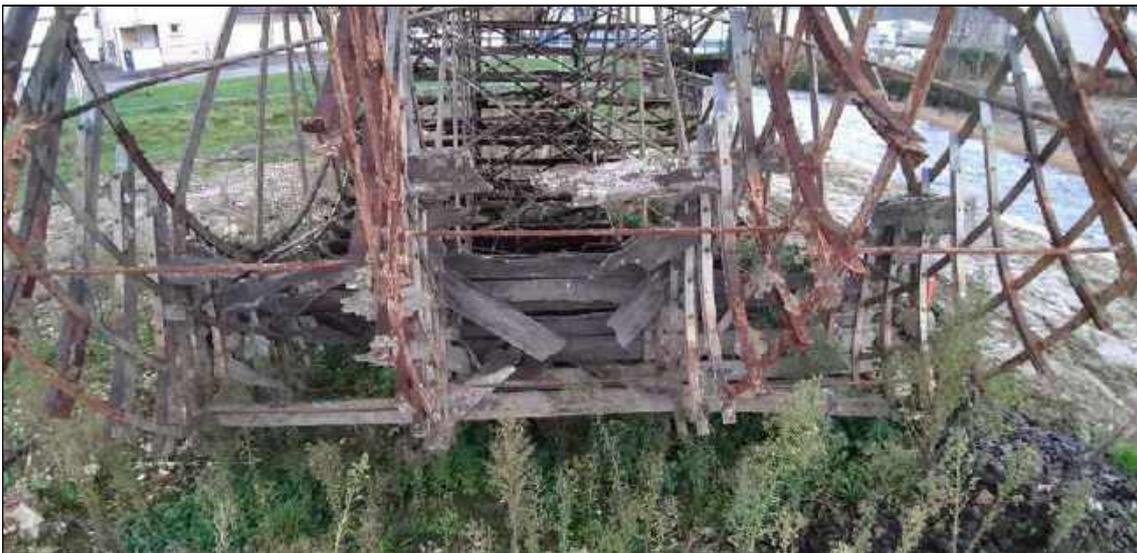
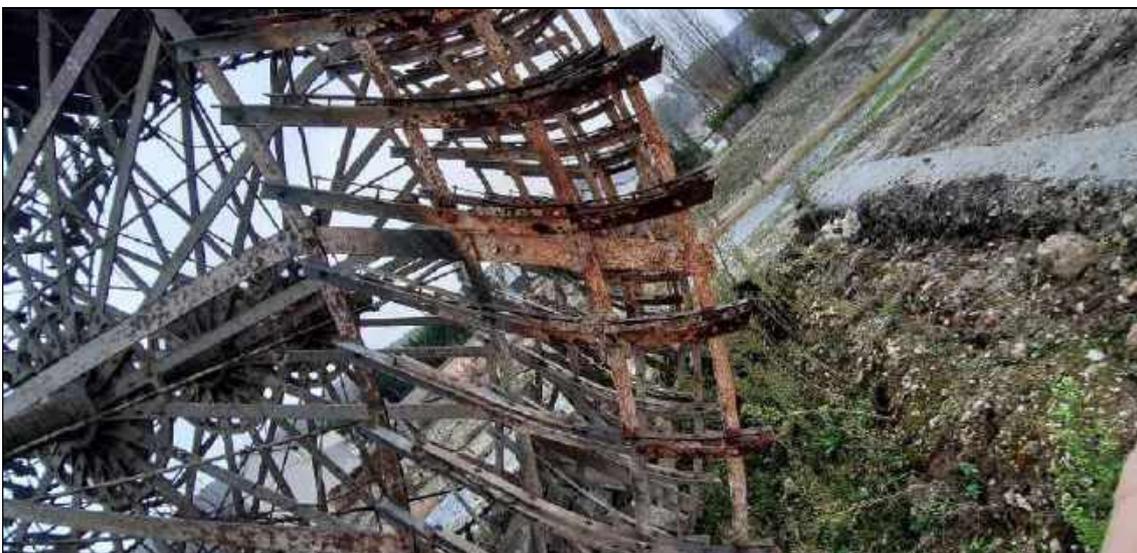
Photos n°8, n°9 & n°10 : Corrosion +/- avancée de certaines pièces : cornières, plats circulaires

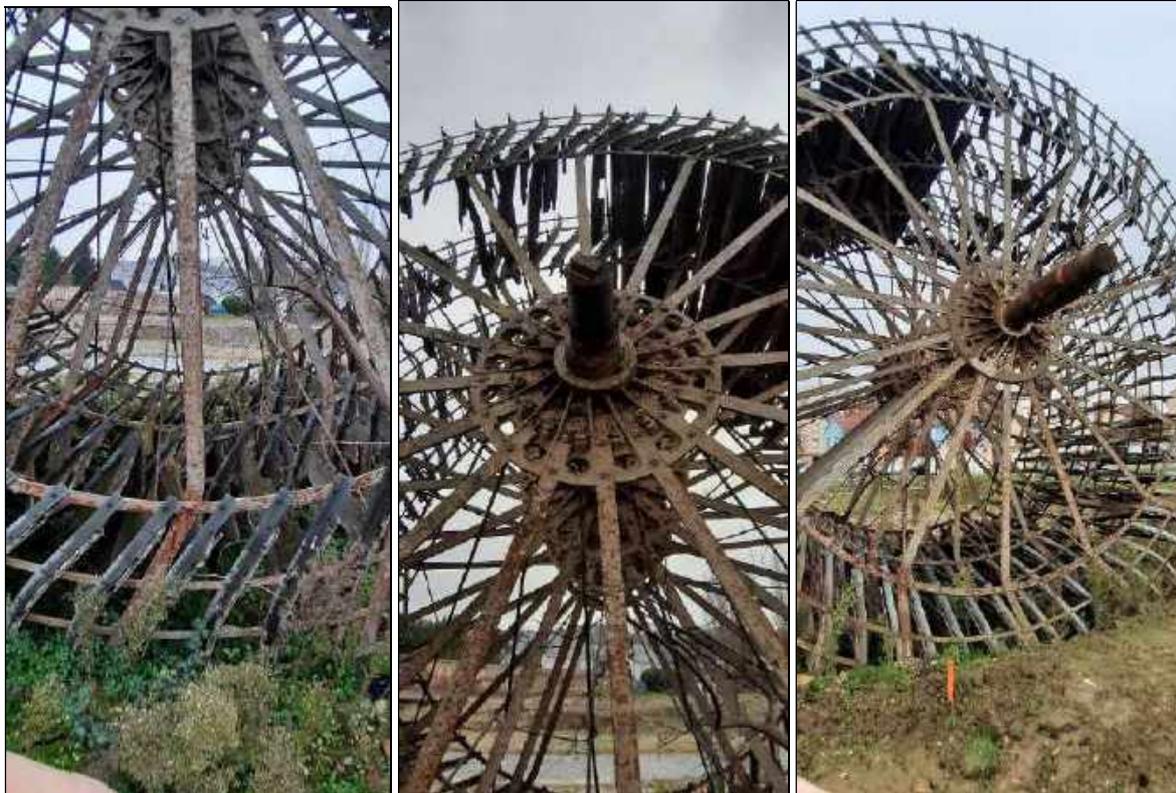
- ✦ L'axe central ne présente pas de dégradations visibles, ni de fissure. On note que la longueur de l'axe est dissymétrique.
- ✦ Les pièces bois sont toutes dans un état de dégradation très avancée.

Photos n°11, n°12 & n°13 : Bon état de conservation de l'axe et de la couronne centrale – Oxydation et piqures de rouille

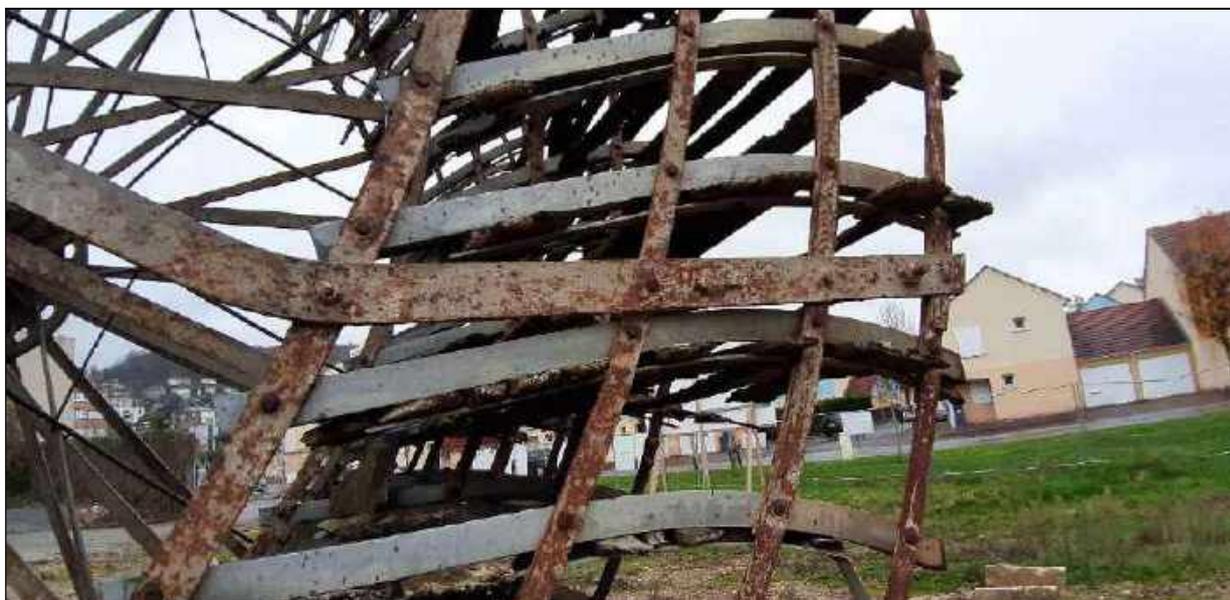
Photo n°14 : Corrosion plus prononcée avec légère pertes de section

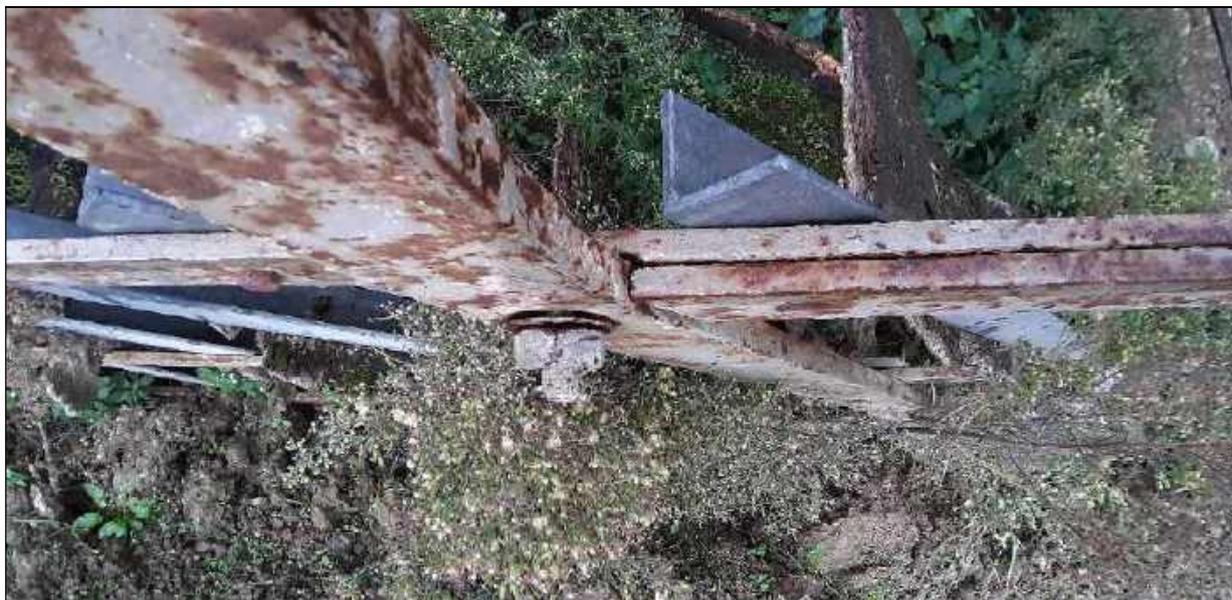
- ✦ Les tirants disposés en forme de croix et liaisonnés à l'aide de barres crossées sont corrodés, notamment au droit des zones d'assemblages.
- ✦ Les organes de boulonnerie sont tous corrodés et foisonnés pour certains.

Photo n°15 : Desserrage de certains boulons

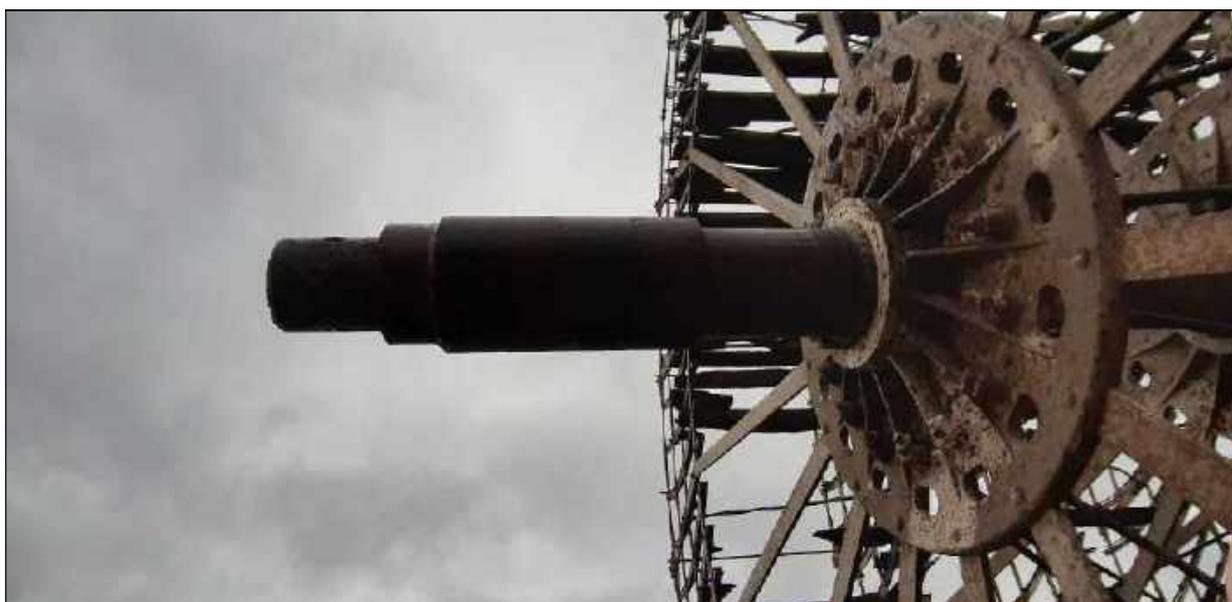
Photo n°16 : Aucun désordre visible sur l'axe central et la couronne intérieure

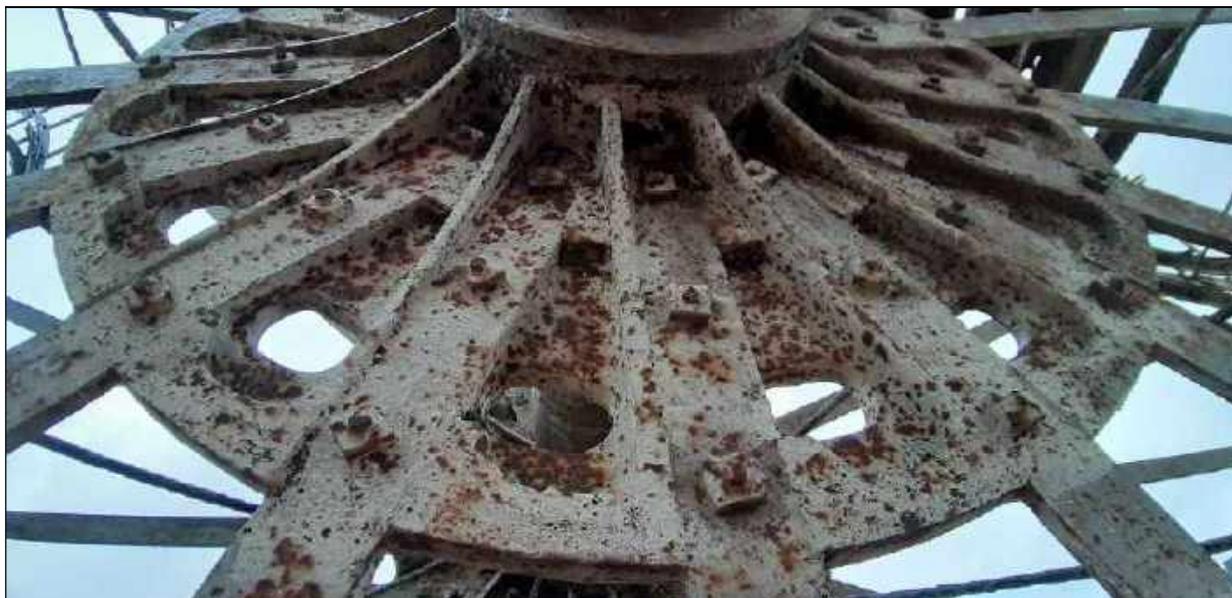
Photo n°17 : Piqures de corrosion sur la couronne intérieure

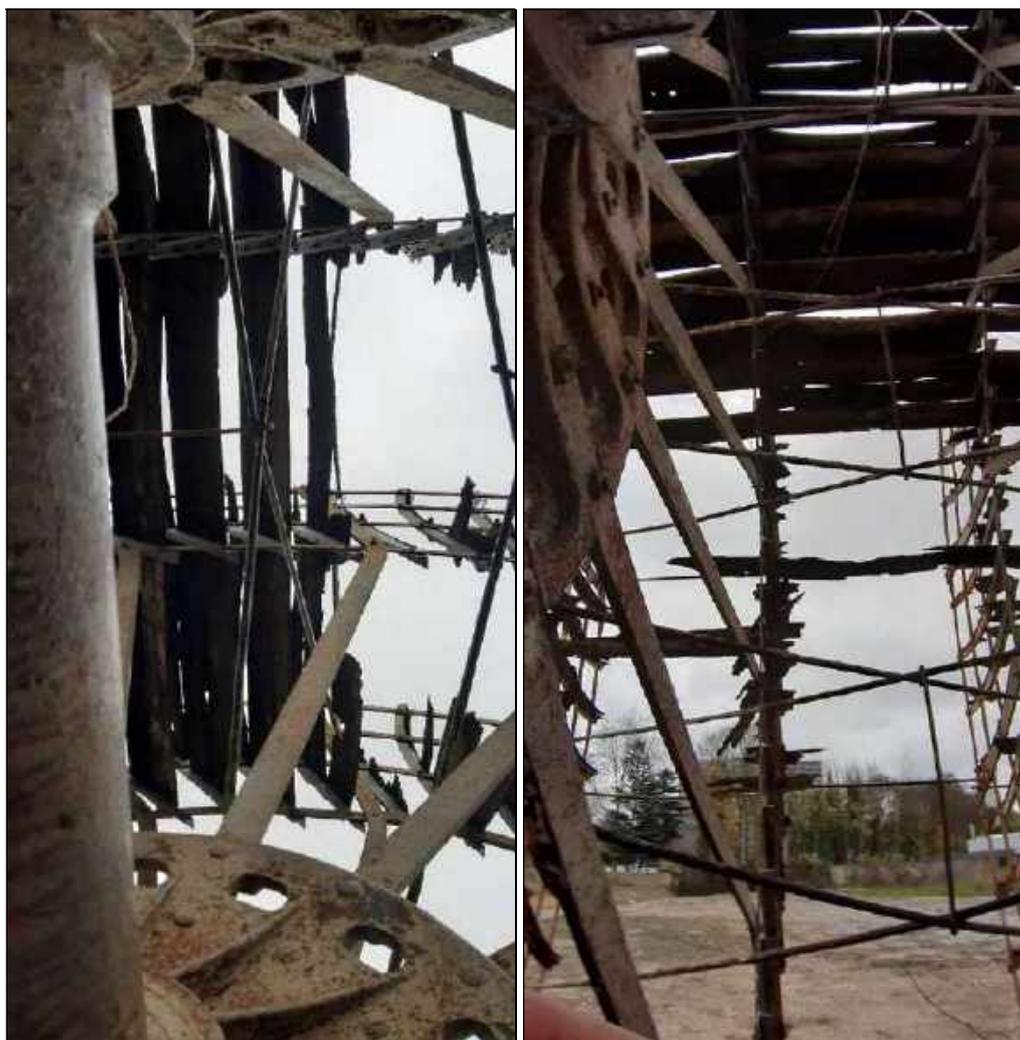
Photos n°18 & n°19 : Certains tirants disposés en croix sont détendus

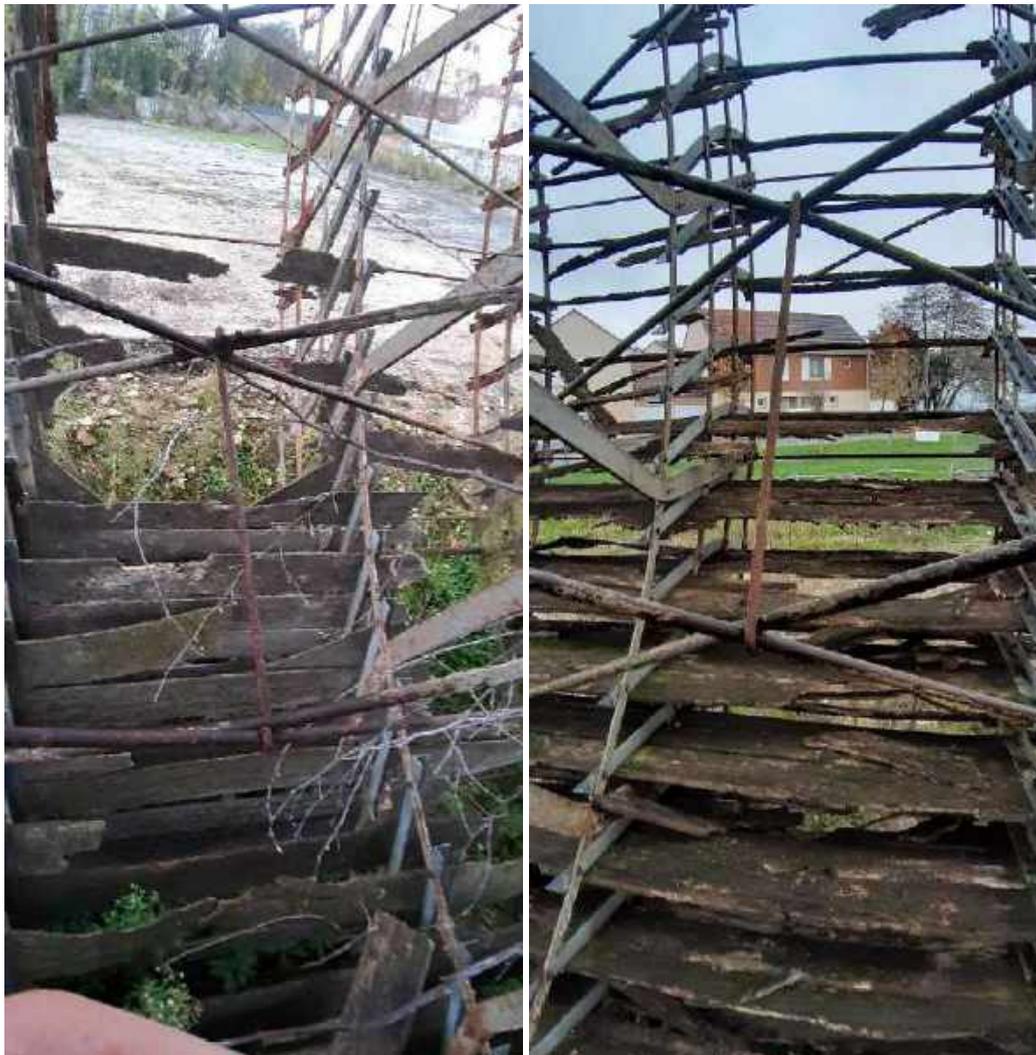
Photos n°20 & n°21 : Les tirants disposés en croix sont assemblés à l'aide de simple barre munies de crosses

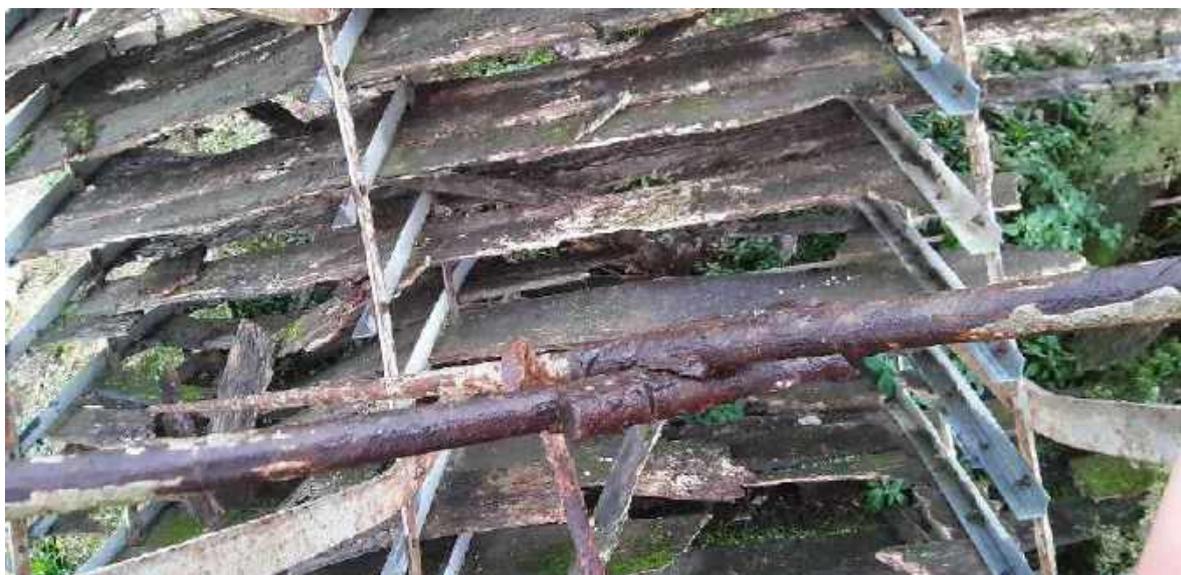
Photo n°22 : Corrosion foisonnante au droit des zones de détention d'eau et assemblages

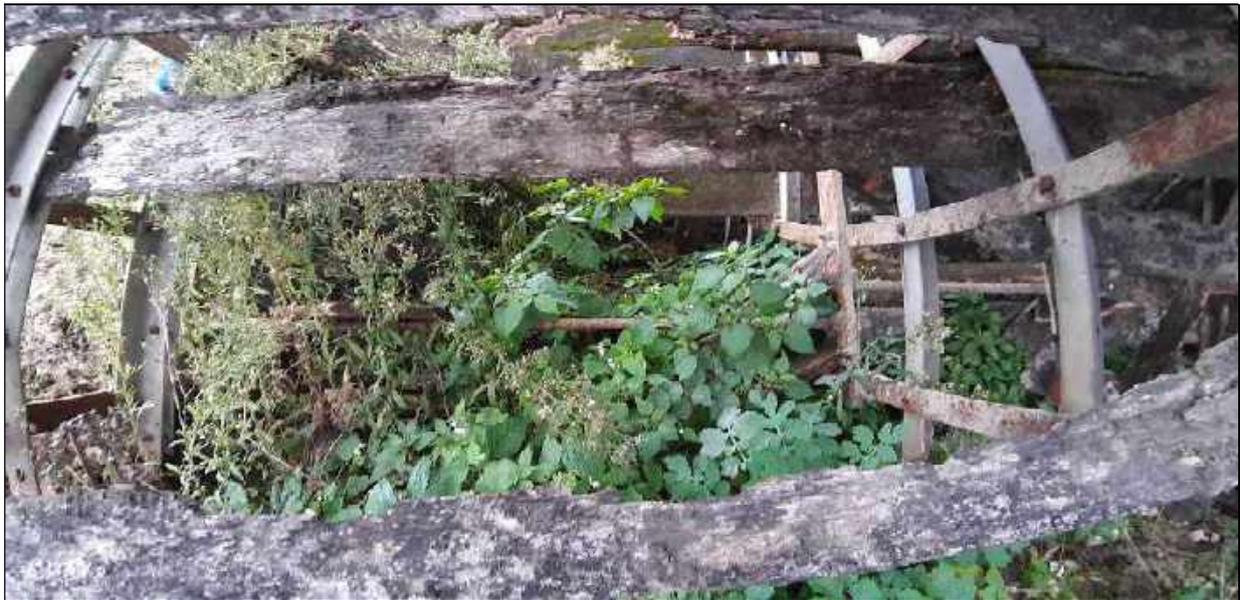
Photo n°23 : Partie inférieure de la roue ancrée dans le sol avec végétation abondante

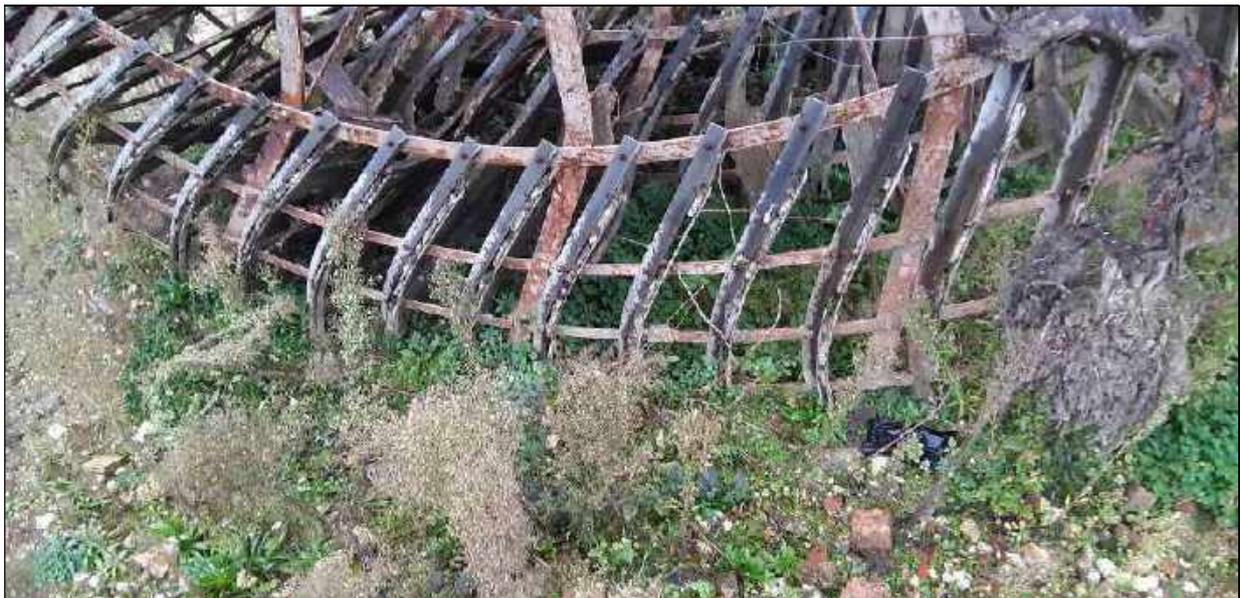
Photo n°24 : Pièces en acier galvanisé relativement récente notamment les enfonçures

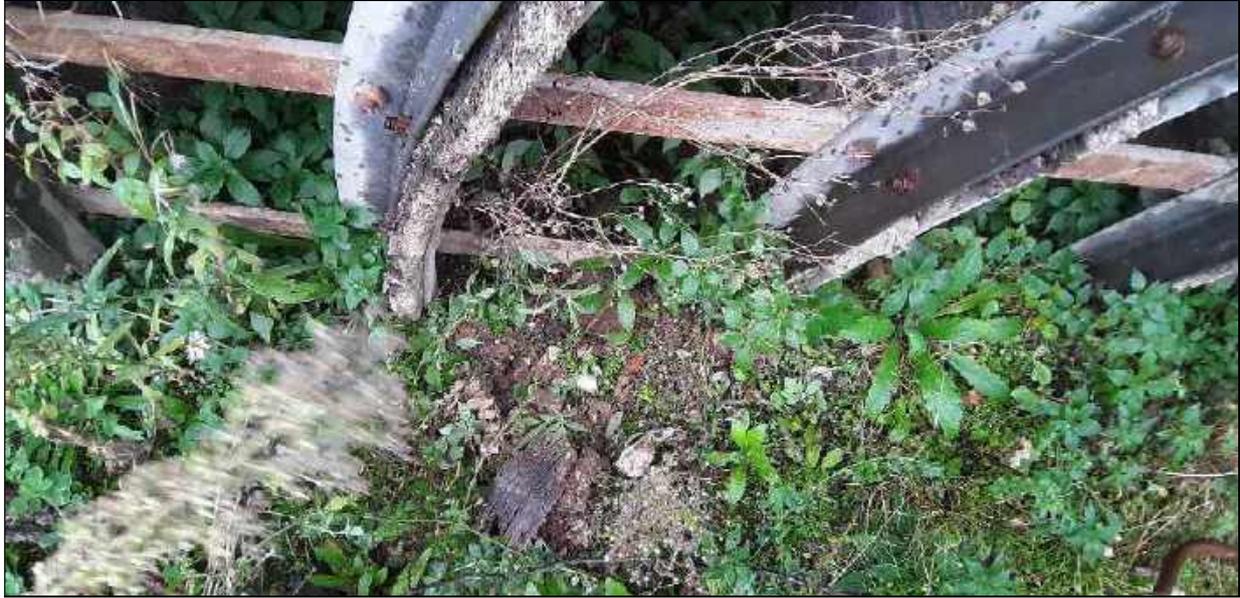
Photo n°25 : Pièces en acier galvanisé relativement récente

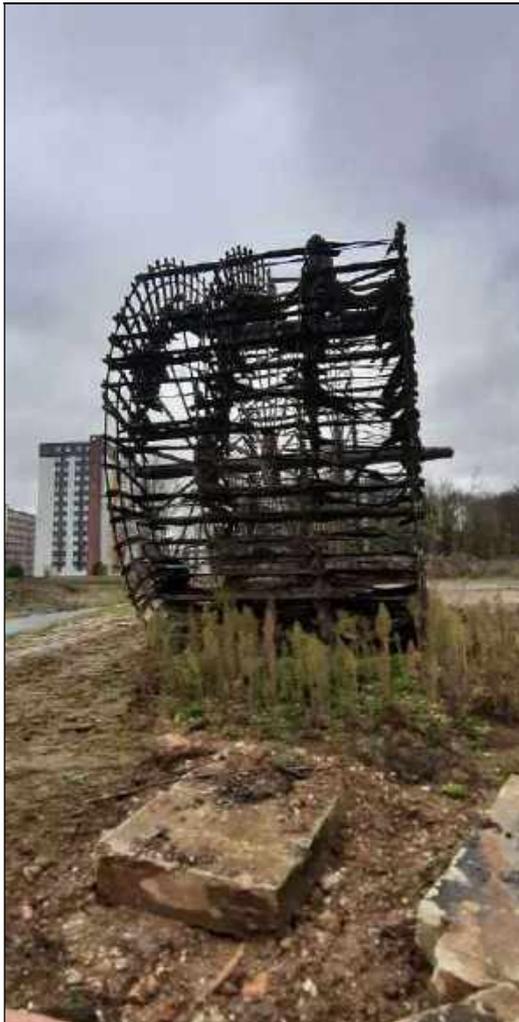
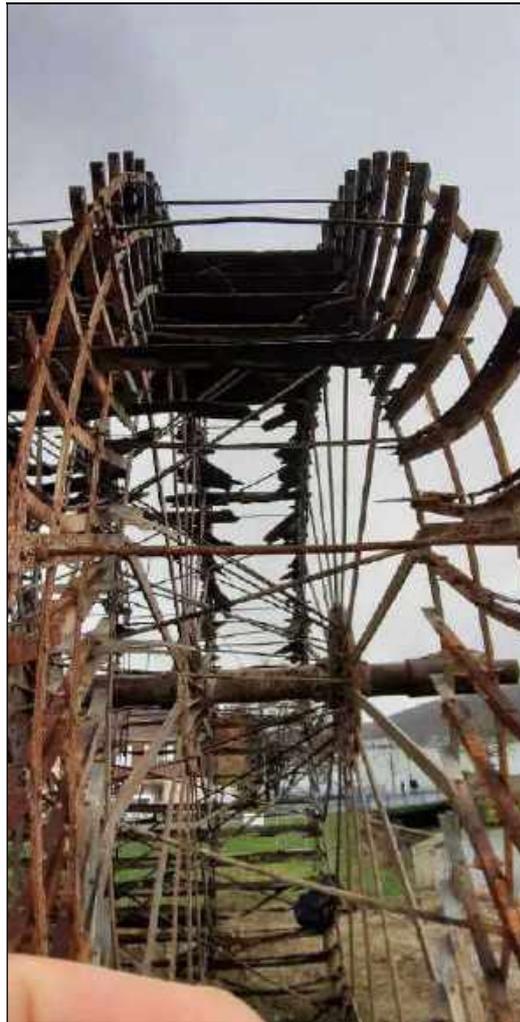
Photos n°26 & n°27 : Léger dévers de la roue côté rivière – Déformation de certaines barres horizontales (flambement)
