DIAGNOSTIC SOLIDITE:

Ecole primaire Thérèse Delbos - planchers

RAPPORT

Chantier Concerné	- MAROMME - Ecole primaire Thérèse Delbos Diagnostic solidité des planchers	N° d'affaire: 2106 10590 000 069 Référence du rapport : 10590/21/1597
Client	Commune de Maromme	Date du rapport : 27/07/2021
Demandeur	Thierry GOSSET	Date d'examen : 16 et 23/06-01/07/2021
Auteur du rapport	Pascal VERMEREN pascal.vermeren@socotec.com 06 35 82 38 58	Signature :

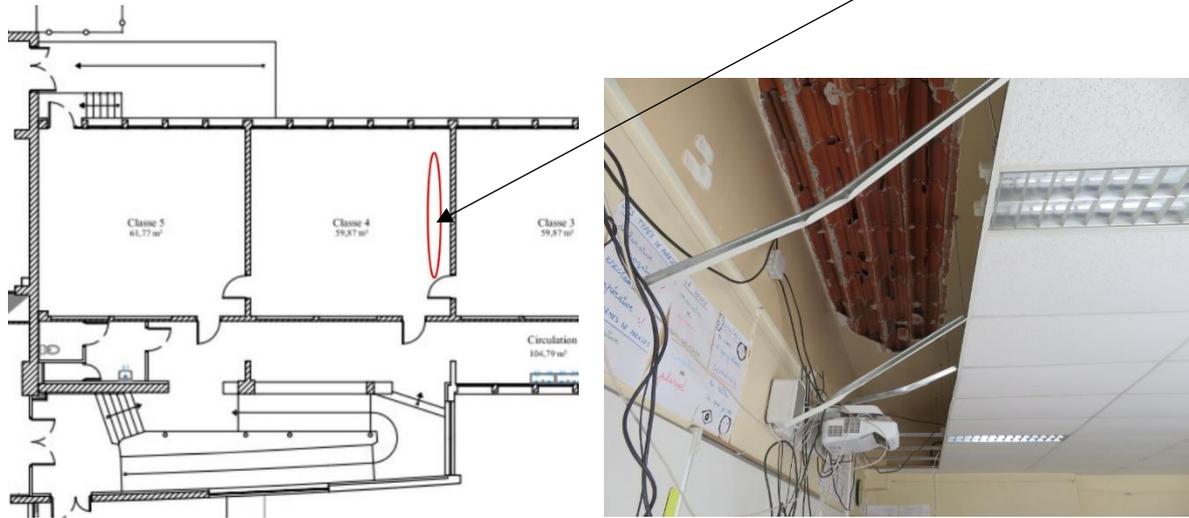
La sous-face du plancher de la salle de classe n°4 s'est effondrée localement dans la nuit du 15 au 16 juin 2021.

Pour tenter de déterminer les causes de cet incident, SOCOTEC a fait réaliser par RINCENT BTP des sondages dans la zone de plancher sinistré.

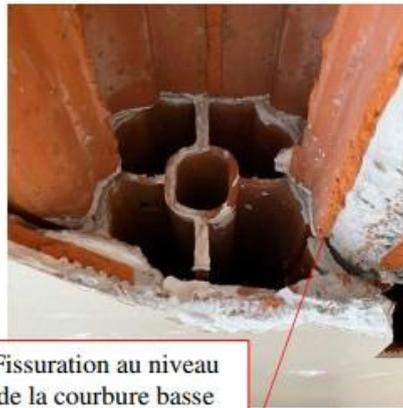
Fissuration au niveau de la courbure basse dans les hourdis brique

Les nervures béton sont uniquement armées d'un rond lisse $\Phi 22$ mm avec enrobage inférieur de 80 mm.

Nous observons dans la partie effondrée qu'il y a eu fissuration. puis rupture au niveau de la jonction basse de la nervure et de de la paroi inférieure du hourdis.

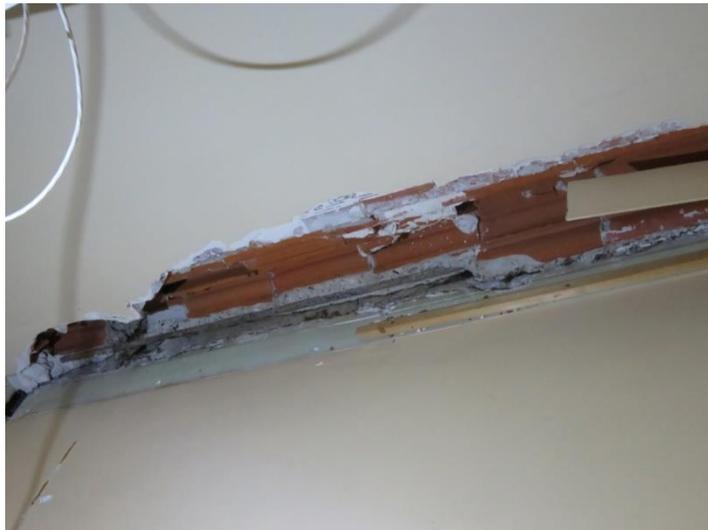
Pour la classe n°5 le long du joint de dilatation avec la salle de restauration, il s'agit d'un effondrement analogue à celui de la classe n°4 (rond lisse $\Phi 22$ avec enrobage faible)

Dans la classe n°5, le joint de dilatation le long de la salle de restauration a été initialement et insuffisamment matérialisé par un papier goudronné. Les déplacements relatifs du mur et du plancher ont à terme dégradé les hourdis par frottement et adhérence.

- Purge des hourdis dégradés et fissurés
- Application de mortier de réparation sur les bétons apparents dégradés et les aciers apparents
- Matérialisation du joint de dilatation (polystyrène 2 cm minimum)
- Mise en place pour protection de bacs aciers sur solivage métallique portant sur 7,50m avec trappe de visite à une distance réduite de la sous-face pour diminuer les effets de chute
- Visualisation régulière des sous-faces.

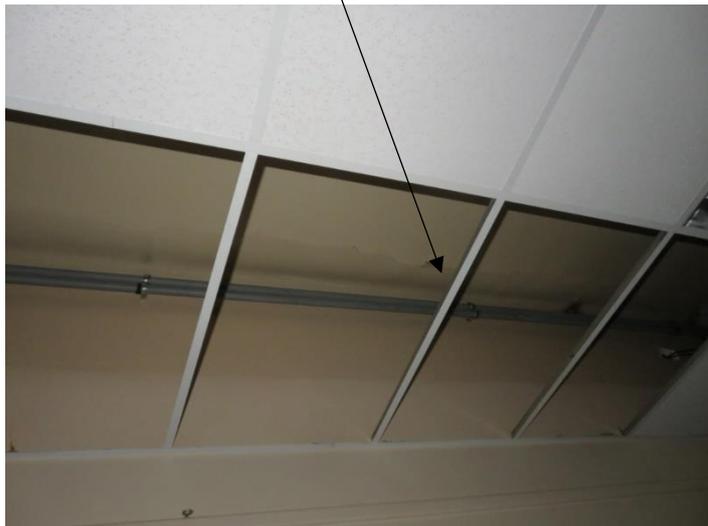
Une fissuration avancée avec risque de chute a été constatée au plancher haut de la **classe n°2** près du mur séparatif de la salle n°3.

- Les hourdis sont en appui en rive sur les murs séparatifs
- Le moment sur appui qui en résulte induit une compression en partie inférieure des hourdis
- L'éclatement peut être expliqué par la résistance limitée à la compression de la brique creuse ainsi que son vieillissement et son écrasement à terme.

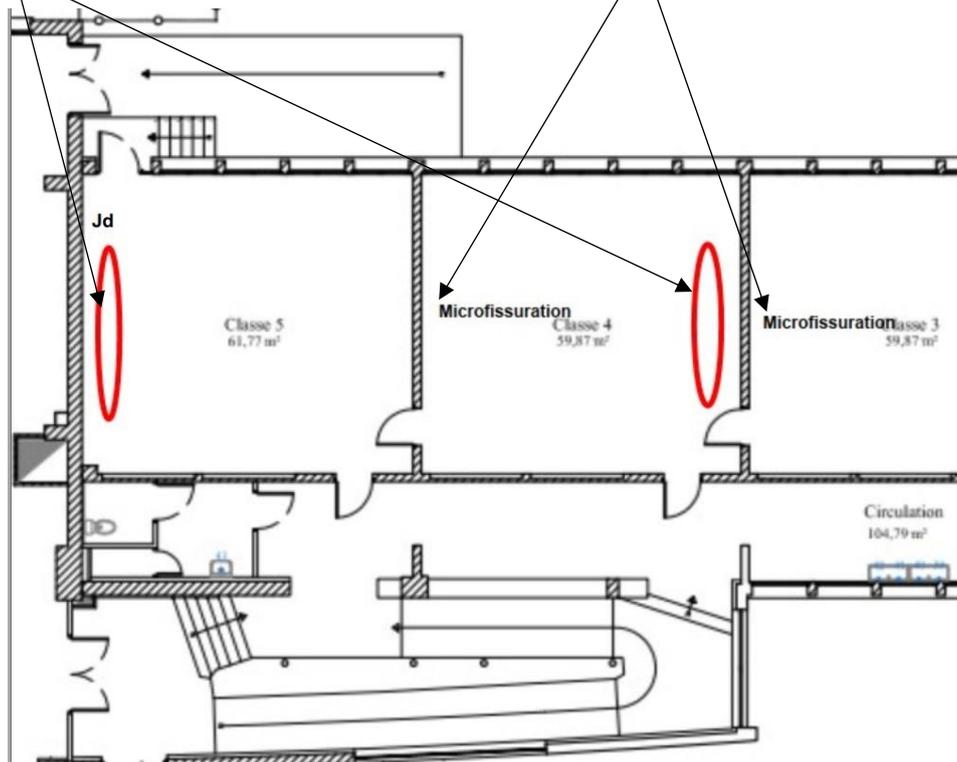
Ces désordres ont été systématiquement observés à proximité des murs séparatifs des salles de classe. (voir repérage page suivante)

Effondrements

Microfissuration

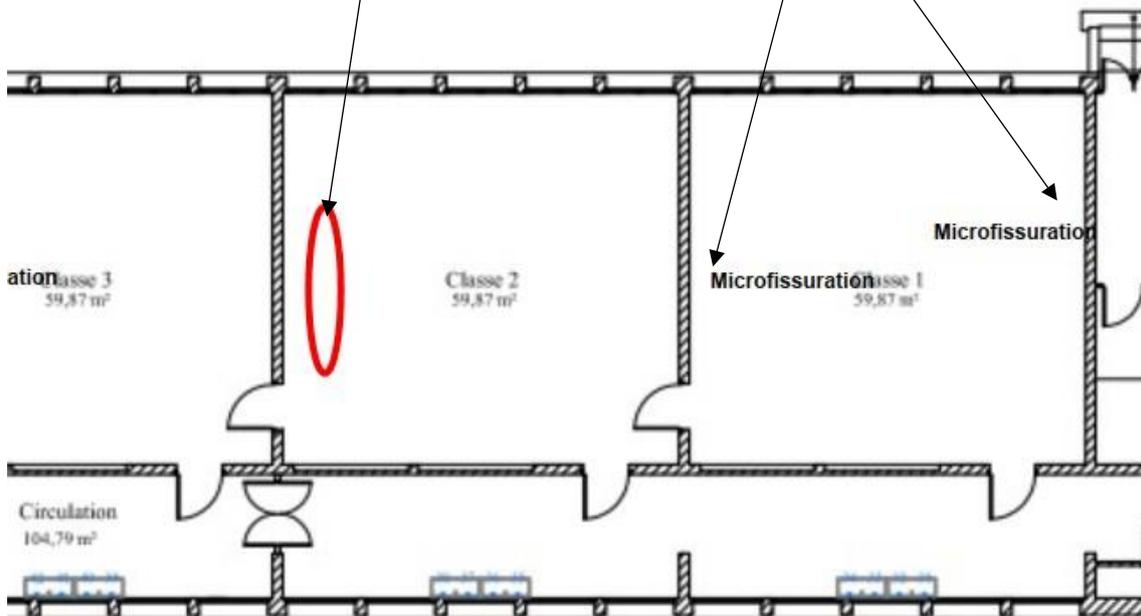
Des cas de microfissuration ou faïençage sont également apparentes dans les classes n°1, 3 et 4 à proximité des séparatifs.

Fissuration avec risque de chute

Microfissuration

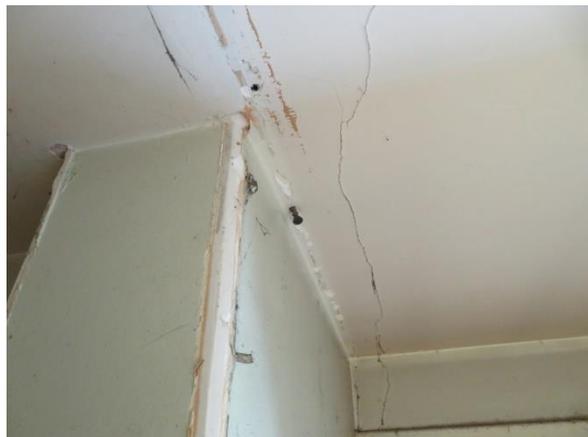
De la fissuration a également été observée sur le plancher de la circulation au niveau des appuis latéraux.

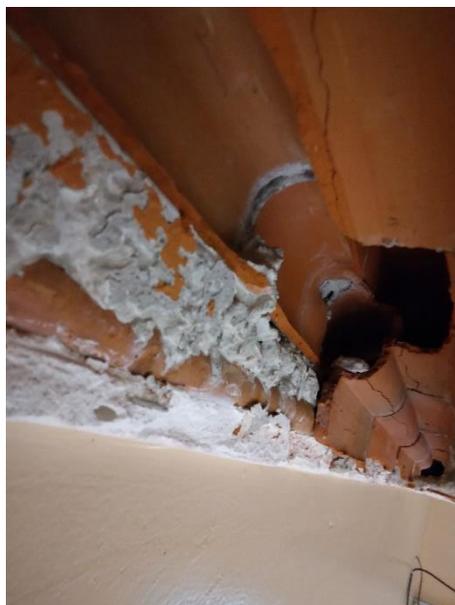
Les hourdis sont insérés en appui sur les murs séparatifs.
