VILLE DE MAROMME

Affaire 210136

Note de calculs NDC01

RENFORCEMENT DE PLANCHERS

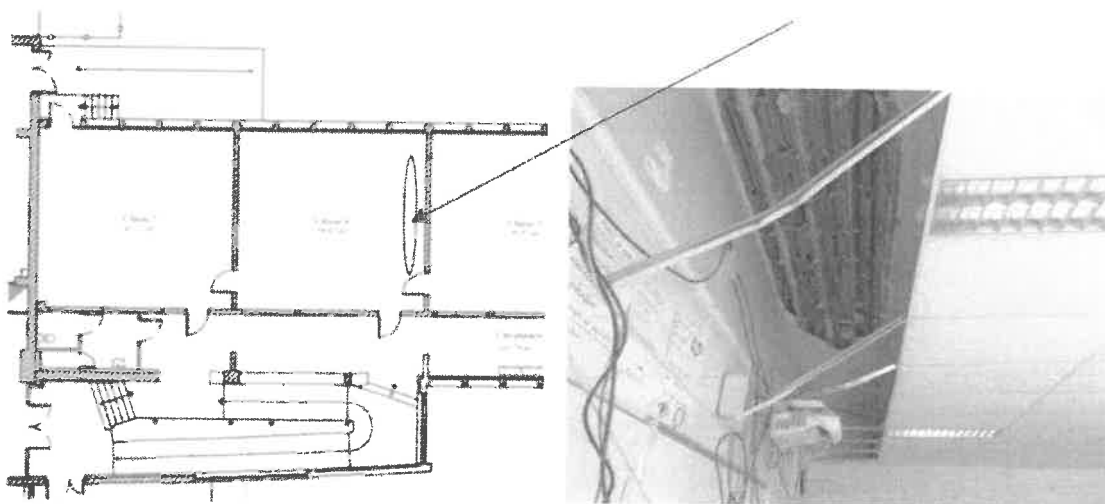
La sous-face du plancher de la salle de classe n°4 s'est effondrée localement dans la nuit du 15 au 16 juin 2021.

La ville de Maromme a confié la réalisation d'un diagnostic complet des planchers à SOCOTEC. Celui-ci conclut à des fragilités des hourdis au droit des murs ne refends non porteurs des classes 1 à 5, ainsi qu'un déficit de capacité portante des planchers sans doute dû à un surplus d'enrobage des aciers inférieurs.

- Purge des hourdis dégradés et fissurés
- Application de mortier de réparation sur les bétons apparents dégradés et les aciers apparents
- Matérialisation du joint de dilatation (polystyrène 2 cm minimum)
- Mise en place pour protection de bacs aciers sur solivage métallique portant sur 7,50m avec trappe de visite à une distante réduite de la sous-face pour diminuer les effets de chute.
- Visualisation régulière des sous-faces.

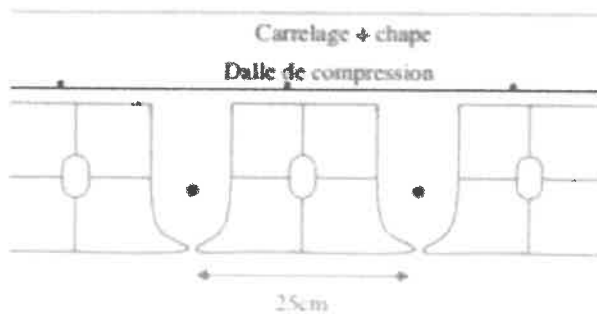
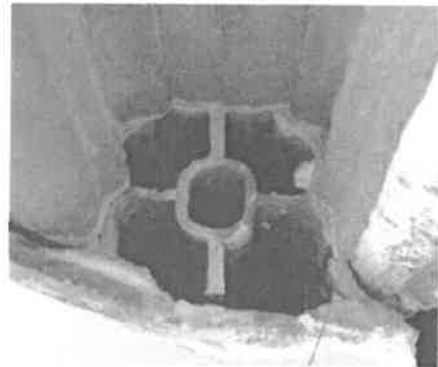
- Charpente en toiture, reprenant un faux-plafond en bacula.
- Elévations en béton armé type poteaux-poutres
- Présence de refends non porteurs en maçonneries de briques
- Planchers haut en béton armé au droit du préau
- Plancher haut en poutrelles-hourdis de terre cuite, type Roger, au droit des salles de classes 1 à 5 et de la salle de restauration.

- Un joint de dilatation est présent au droit de la salle de classe 5, côté restaurant. Le joint est trop peu ouvert, la dalle frotte sur le mur non porteur.

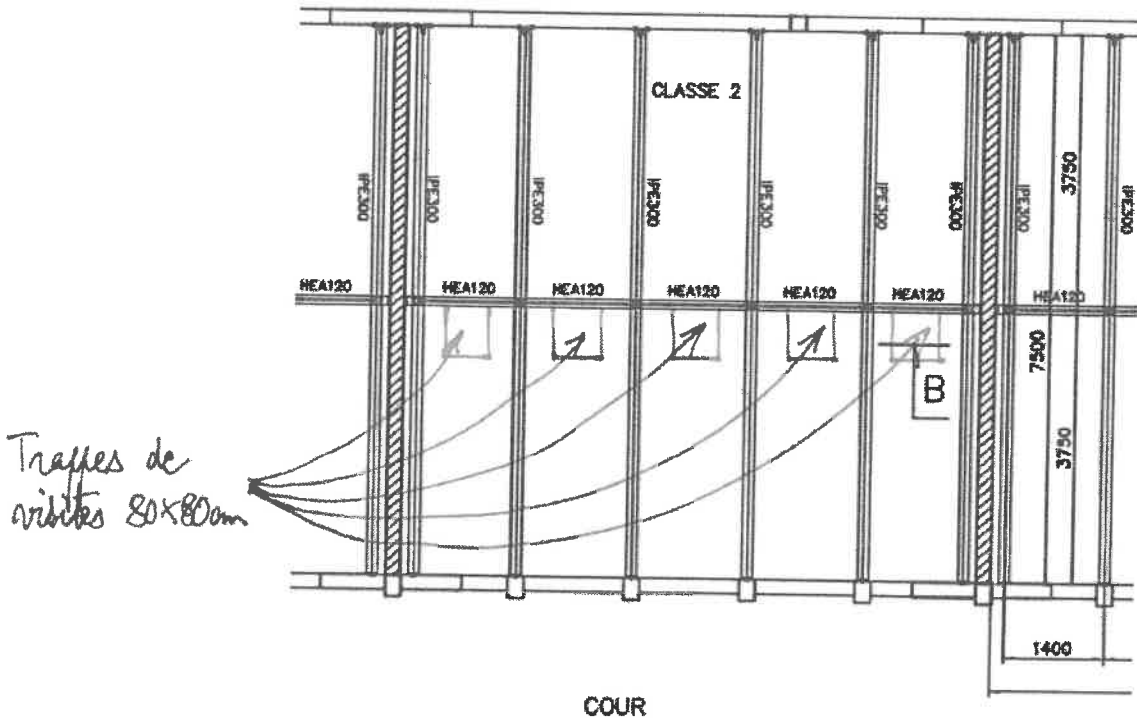
Les renforcements consisteront en la mise en place d'une structure métallique permettant de recouper la portée du plancher par deux. Des fers principaux parallèles au sens de portée seront mis en place. Afin de ne pas modifier la descente de charge sur les poteaux de façade, un fer sera placé au droit de chaque poteau. Ils reprendront une structure secondaire permettant d'apporter un appui supplémentaire à mi-portée du plancher.

La purge des hourdis fragilisés devra être réalisée. Afin d'éviter la chute d'autres blocs au cas où la dégradation des hourdis se poursuivrait, Socotec prévoit la mise en place d'un bac acier en sous face des fers avec trappes de visite pour inspection éventuelle. Nous proposons la mise en place d'un bac perforé de type Trapeza 5.180.44B/HB (perforation 46% R10 T14), qui permettra l'arrêt des blocs principaux de plus de 10mm tout en permettant une vue facilitée de la sous face.

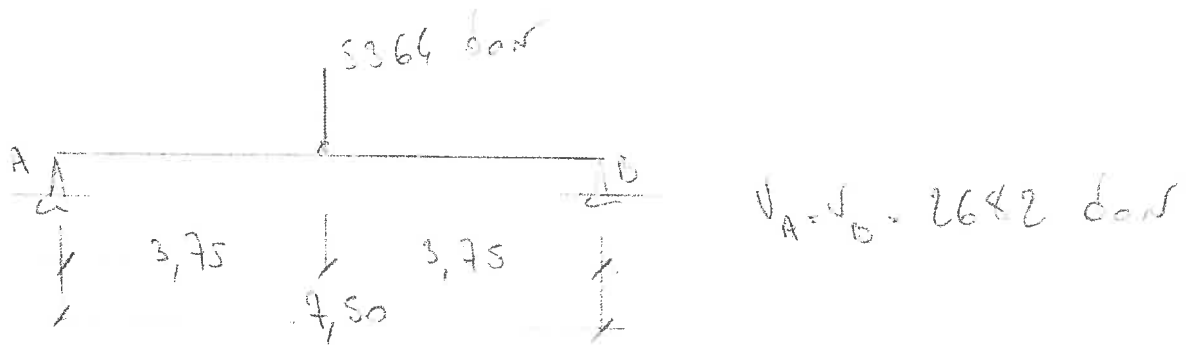
POUTRE (S2)

$$P = 3352 \times 1,60 = 5364 \text{ daN}$$

Acier (L/300)
$$I_{\text{mini}} = \frac{5364 \times 7,50^3}{48 \cdot E \times 4,50} = 8980 \text{ cm}^4$$

Moment (ELU) = $(5364 \times 7,50 / 4) \times 1,50 = 15087 \text{ mdaN}$

$$\frac{\eta}{\eta_{\text{ip}}} \times \frac{1}{k_{\text{eff}}} = \frac{15087}{16422} \times \frac{1}{9,91} = 1,00$$

IPE 300 (S235)

$$I_y = 8356 \text{ cm}^4$$

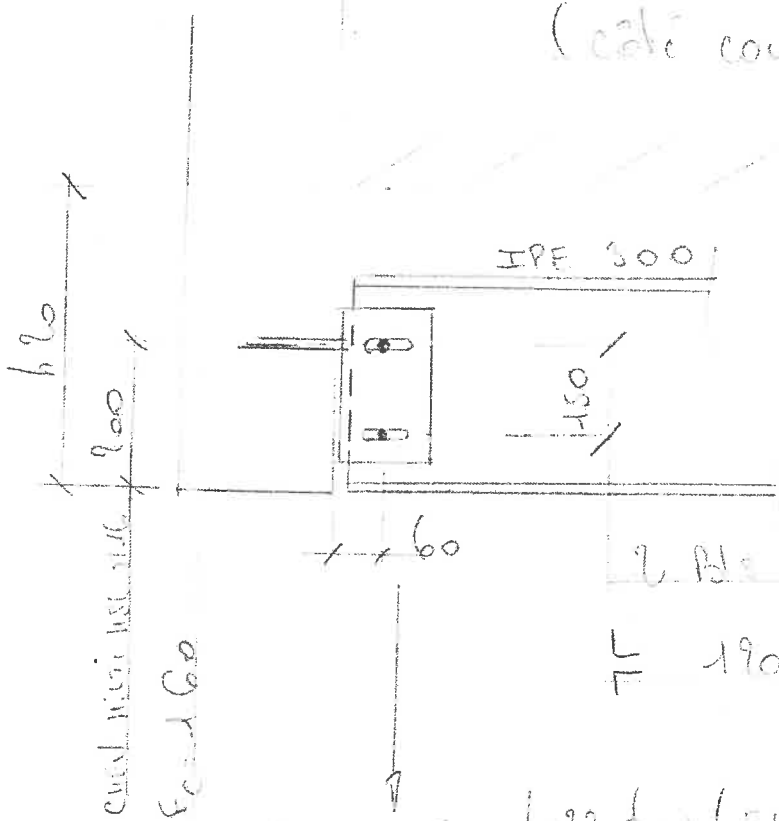
ATTACHE SUR VOILE B.A
(côté couloir)

2 Bt cp 8.8 ϕ 16
 \perp 190 x 190 x 12 pg 220

Cisaillement admissible bt cp 8.8 ϕ 16

$N = 112 \text{ kN}$ dans $> \text{bois} / 2$
 (double cisaillement)

Cisaillement chevilles : $\text{bois} / 2 = 2022 \text{ dans}$

CHEVILLE HSL 16 ou 16 ou similaire
