PRE-RAPPORT DE REPERAGE DES MATERIAUX ET PRODUITS CONTENANT DE L'AMIANTE

AVANT REALISATION DE TRAVAUX DANS UN IMMEUBLE BÂTI

N° DOSSIER 20211025-0542-MB

SALLE DE CLASSE – ECOLE DELBOS

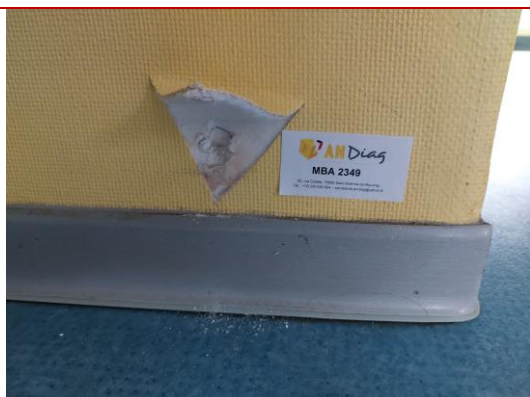
MBA – 2349

N° du Prélèv.	Niveau	Pièce / Local	Date de prélèv.	Sol	Mur	Plafond	Autres	Matériaux	Observations	Zone Homogènes	Critères de conclusion	Résultat
MBA - 2349	RDC	Réfectoire	21/10/2021		X			Enduit Peinture	Poteau	7	RA	Amiante non détecté
MBA - 2350	RDC	Réfectoire	21/10/2021		X			Enduit Peinture	Poteau	7	RA	Amiante non détecté
	RDC	Salle de classe 2	21/10/2021			X		Faux-plafond	Armstrong	3	DC	Absence d'Amiante
	RDC	Façade	21/10/2021		X			Colle	Plaque béton désactivé	-	DC	Amiante non détecté
	RDC	Façade	21/10/2021		X			Joint	Plaque béton désactivé	-	DC	Amiante non détecté
