RAPPORT DE MISSION DE REPERAGE DES MATERIAUX ET PRODUITS CONTENANT DE L'AMIANTE AVANT TRAVAUX N°2011-76669V D

N° de dossier : 2011-76669VD
Date du levé : 15/10/2011

Propriété de : MAIRIE DE MAROMME
Adresse du bien : PLACE JEAN JAURES
Code postal : 76150
Téléphone :
Ville : MAROMME
Nature du bien : BATIMENT PUBLICS
Etage : Rez de jardin
Lot(s) :
Date de construction : Avant 1949
Références cadastrales :

Chantier : Ancienne Mairie MAROMME
Place Jean Jaurès
76150 MAROMME

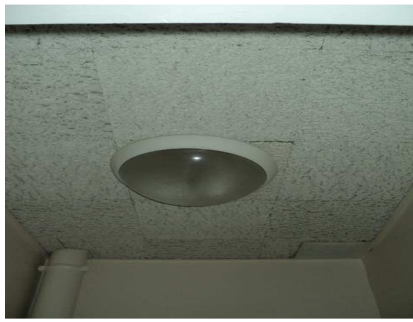
TOILETTE PICASSO : DALLES DE FAUX PLAFOND ANALYSE N°1 **NEGATIVE**

**TOILETTE PICASSO
DALLES DE FAUX PLAFOND
PHOTO N°1 ANALYSE
NEGATIVE**

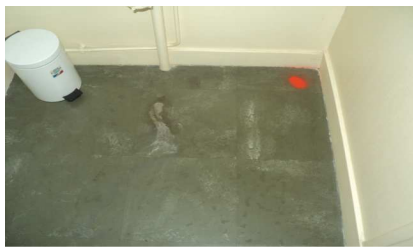
TOILETTE 1&2 GERICAULT + ESCALIER GRENIER : DALLES DE SOL+COLLE ANALYSE N°4 **POSITIVE**

**TOILETTE 1& 2 GERICAULT
DALLES DE SOL RIGIDE+
COLLE
PHOTO N°4 ANALYSE POSITIVE**

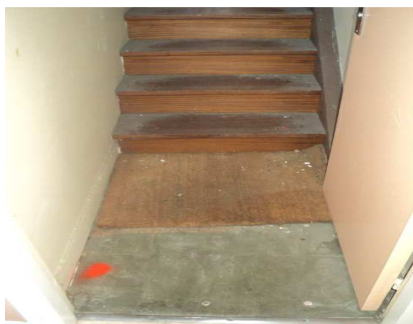
**ESCALIER GRENIER
DALLES DE SOL
RIGIDE+COLLE
PHOTO N°5 ANALYSE POSITIVE**
