## RAPPORT DE MISSION DE REPERAGE DES MATERIAUX ET PRODUITS CONTENANT DE L'AMIANTE AVANT DEMOLITION N° 2010-764 53VD

N° de dossier : 2010-76453VD

Propriété de : MAIRIE DE MAROMME  
Adresse du bien : 18 Q RUE DE LA REPUBLIQUE  
Code postal : 76150  
Téléphone :  
Ville : MAROMME  
Nature du bien : Maison T5  
Etage :  
Lot(s) :  
Date de construction : Non communiqué  
Références cadastrales :

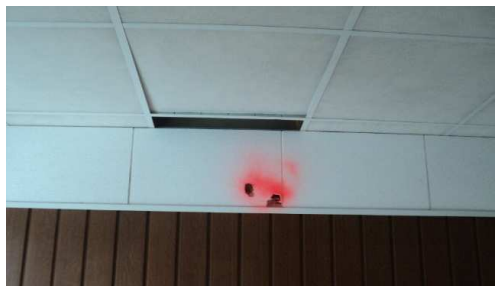
N°1	<b>MAGASIN</b> <i>Dalles de faux plafond</i> <b>PHOTO N°1</b> <b>ANALYSE NEGATIVE</b>

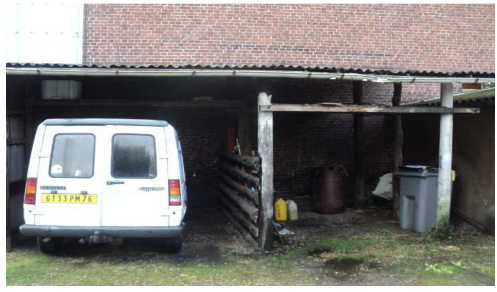
Désignation	Composant de la construction	Parties du composant vérifié	Localisation	Photos	Numéro prélèvement.	Analyse	Présence amiante		Etat de conservation des matériaux			
							Oui	Non	Flocages, calorifugeage. faux plafonds		Autres matériaux	
									Grille état cons	Résultats	Etat visuel	Ind. visuels
Entrée												
Séjour												
Toilette												
Cuisine												
Magasin		<i>Dalles de faux plafond</i>		N°1	NUMERO 001	MET		NON			BON ETAT	
Palier 1 etag												
Chambre 1												
Chambre 2												
Salle de bains												
Grenier												
Escalier Cave												
Cave												
Annexe 1		<i>Toiture en plaques ondulées fibrociment</i>		N°2 /3/4/5	NUMERO 002 ET 003	MET	OUI 002	NON 003			DEGRADE	
Annexe 2		<i>Toiture en plaques ondulées fibrociment</i>		N°2 /3/4/5	NUMERO 002 ET 003	MET	OUI 002	NON 003			DEGRADE	
Annexe 3		<i>Toiture en plaques ondulées fibrociment</i>		N°2 /3/4/5	NUMERO 002 ET 003	MET	OUI 002	NON 003			DEGRADE

N°2	<b>ANNEXE 1/2/3</b>  <i>Toiture en plaques ondulées fibrociment</i> <b>PHOTO N°2/3/4</b> <b>ANALYSE POSITIVE</b>

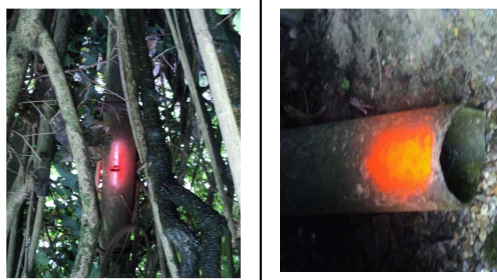
Garage												
Cour extérieur		<i>Conduit en fibrociment</i>		N°6 ET N°7	NUMERO 004	MET	OUI				DEGRADE

N°6 / 7	<b>COUR EXTERIEUR</b> <i>Conduit en fibro ciment</i> <b>PHOTO N°6/7</b> <b>ANALYSE POSITIVE</b>
