# DOSSIER TECHNIQUE AMIANTE

Ecole Fouquet - rue des  
belges - 76150 MAROMME

**RAPPORT DE REPERAGE ETENDU  
AUX MATERIAUX ET PRODUITS  
SUSCEPTIBLES DE CONTENIR DE L'AMIANTE :  
INTEGRATION AU DOSSIER TECHNIQUE AMIANTE  
DU BÂTIMENT (Article R1334-26 du Code de la Santé Publique)**

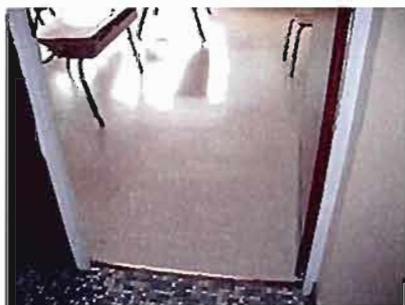
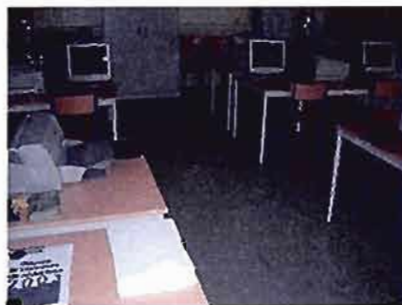
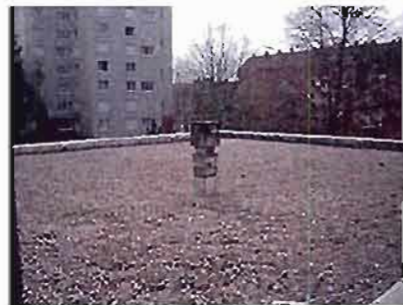
LOCALISATION	PREL. N°	MATERIAU SUSPECT	ASPECT	ETAT DE SURFACE (Bon Etat, Etat Dégradé)
Classe	1	Dalles de sol	Beige	Bon Etat
Salle informatique	2	Dalles de sol	grise	Bon Etat
terrasse	1	Tête de cheminée	Fibrociment	Bon Etat

Date	Composant concerné	Localisation	Etat de conservation	Mesures à prendre - Nature et Date
20/04/04	Dalles de sol	Classe	Bon Etat	/
20/04/04	Dalles de sol	Salle informatique	Bon Etat	/
20/04/04	Tête de cheminée	terrasse	Bon Etat	/

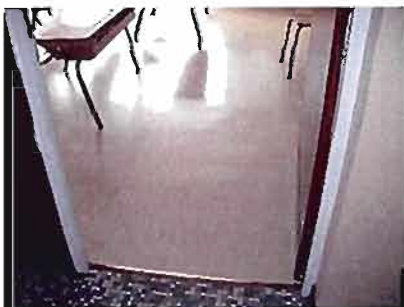
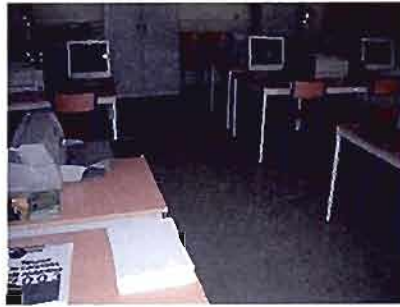
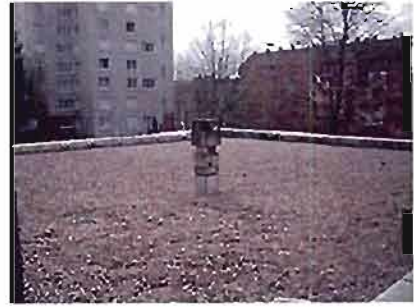
LOCALISATION	PREL. N°	MATERIAU	ASPECT	NOTE OU ETAT DE SURFACE (Bon Etat ou Etat Dégradé)
Classe	1	Dalles de sol	Beige	Bon Etat
Salle informatique	2	Dalles de sol	grise	Bon Etat
terrasse	/	Tête de cheminée	Fibrociment	Bon Etat

<b>MESURES PRECONISEES POUR LES MATERIAUX ET PRODUITS DEGRADES</b>		
<b>Composant concerné</b>	<b>Localisation</b>	<b>Mesures à prendre – Nature et Date</b>
Dalles de sol	Classe	/
Dalles de sol	Salle informatique	/
Tête de cheminée	terrasse	/

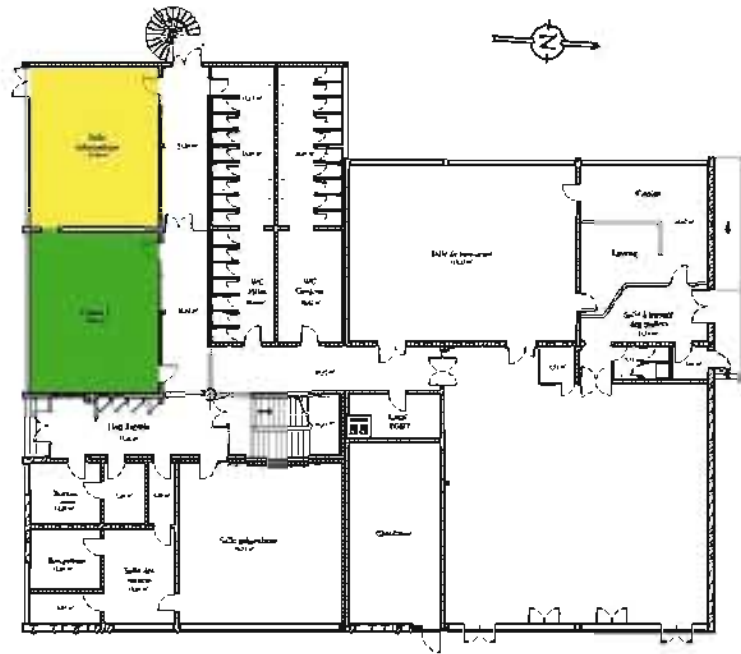
Rez de Chaussée

- Dalles sol beiges
- Dalles sol grises
- Tête de cheminée
