**PRE-Rapport de repérage des matériaux et produits
contenant de l'amiante**

Avant réalisation de travaux dans un immeuble bâti

N° : 630519
04/03/2019

Immeuble bâti concerné : **CRECHE FRANCOISE DOLTO
13, RUE DE L'EGLISE - 76150 MAROMME**

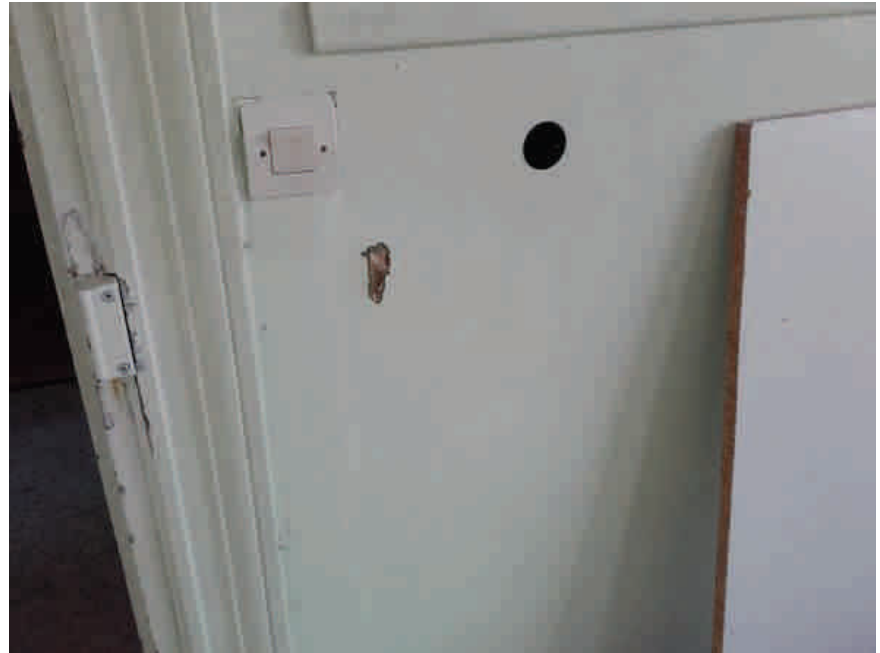
PRELEVEMENT : P1

Pièce ou Local	Salle d'activité RAM (1er étage)
Composant de la construction	Revêtements de murs
Partie du composant	Revêtements rigide vert avec sous couche en maille tissé (partie basse des mur)
Présence d'amiante	Non
Plan N°	2

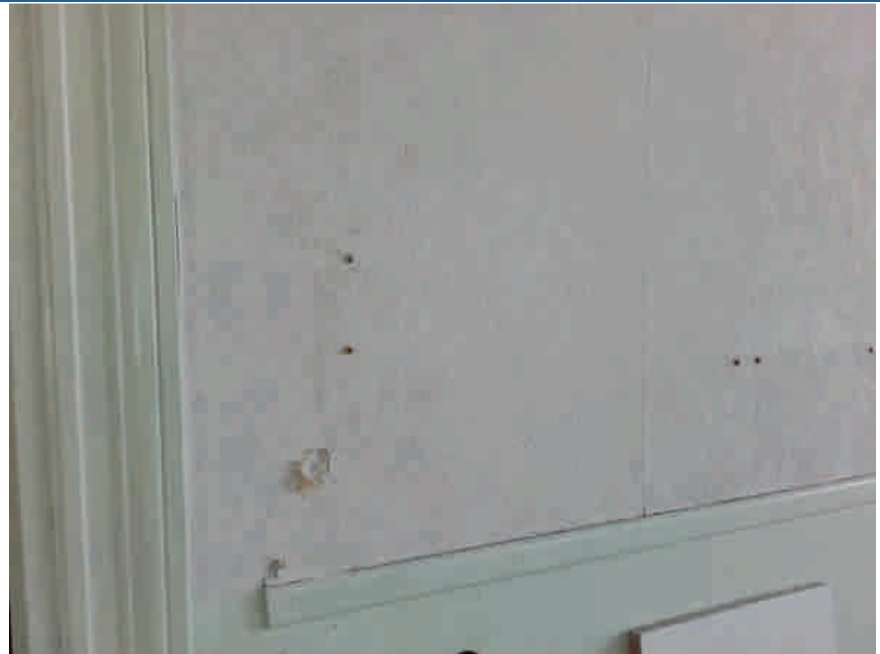
PRELEVEMENT : P2

Pièce ou Local	Salle d'activité RAM (1er étage)
Composant de la construction	Murs maçonnés
Partie du composant	Enduits à base de plâtre Lissées
Présence d'amiante	Non
Plan N°	2

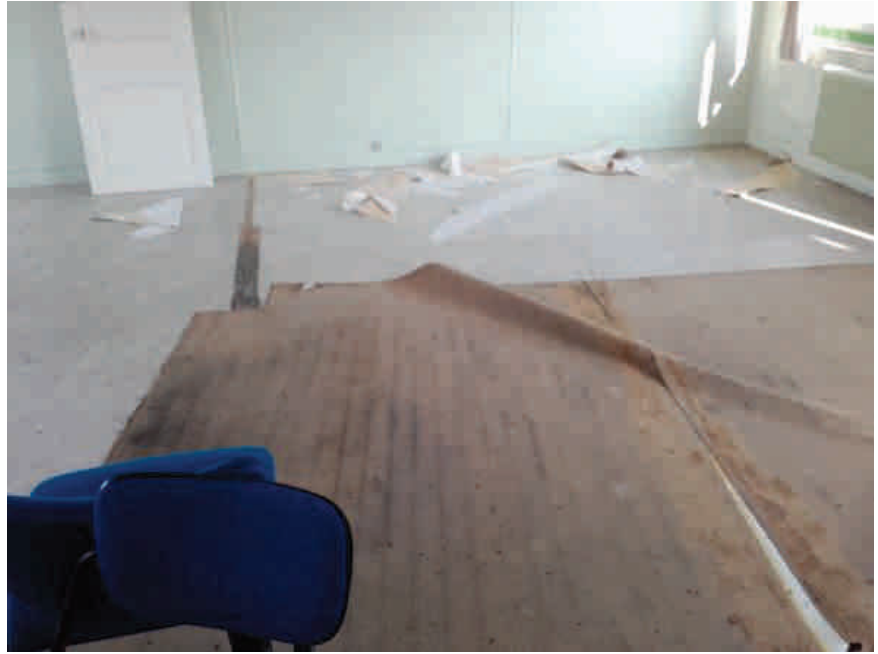
PRELEVEMENT : P3

Pièce ou Local	Salle d'activité RAM (1er étage)
Composant de la construction	Revêtements de sols
Partie du composant	Lé en matériau plastique gris avec sous couche fibreuse
Présence d'amiante	Non
Plan N°	2

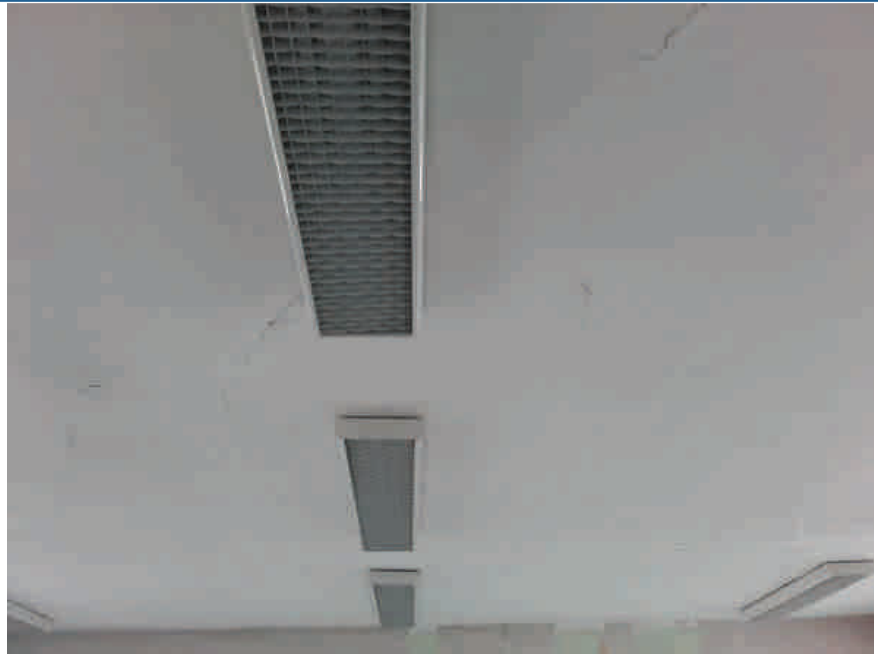
PRELEVEMENT : P4

Pièce ou Local	Salle d'activité RAM (1er étage)
Composant de la construction	Plafonds
Partie du composant	Enduits à base de plâtre Lissés
Présence d'amiante	Non
Plan N°	2

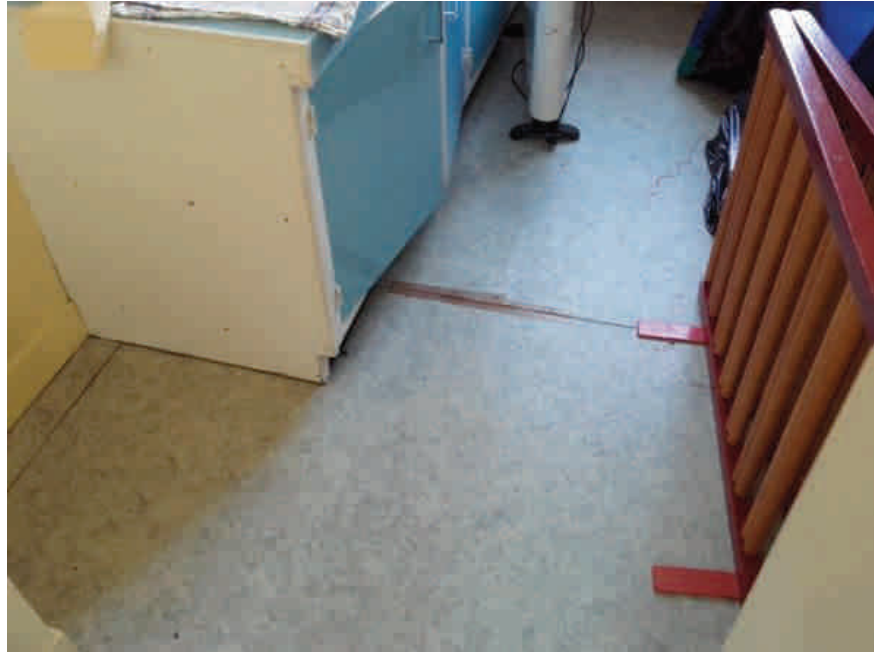
PRELEVEMENT : P5

Pièce ou Local	Bureau RAM (1er étage)
Composant de la construction	Revêtements de sols
Partie du composant	Lé en matériau plastique bleue clair
Présence d'amiante	Non
Plan N°	2

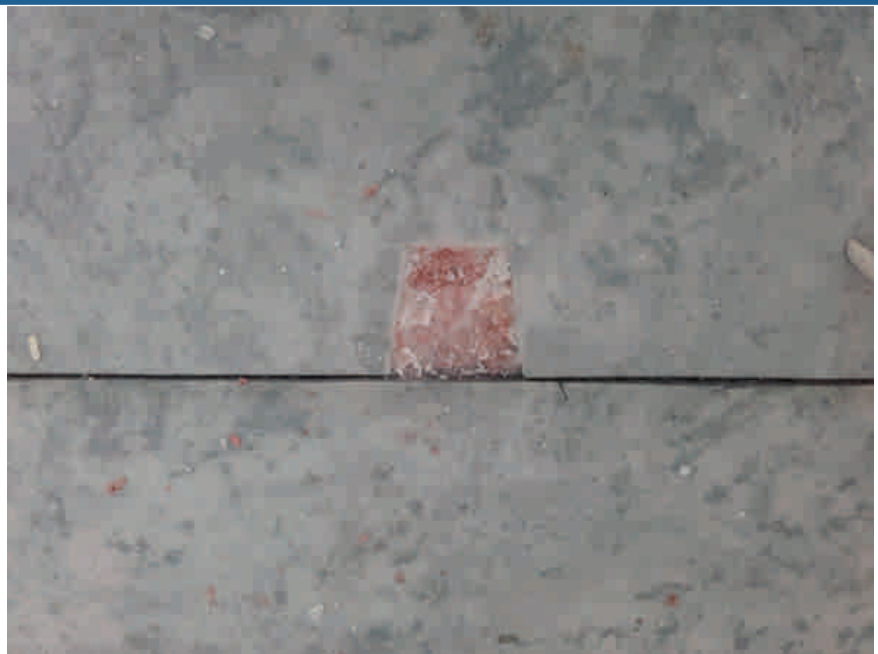
PRELEVEMENT : P5

Pièce ou Local	Bureau RAM (1er étage)
Composant de la construction	Revêtements de sols
Partie du composant	Colles non bitumineuse marron
Présence d'amiante	Non
Plan N°	2

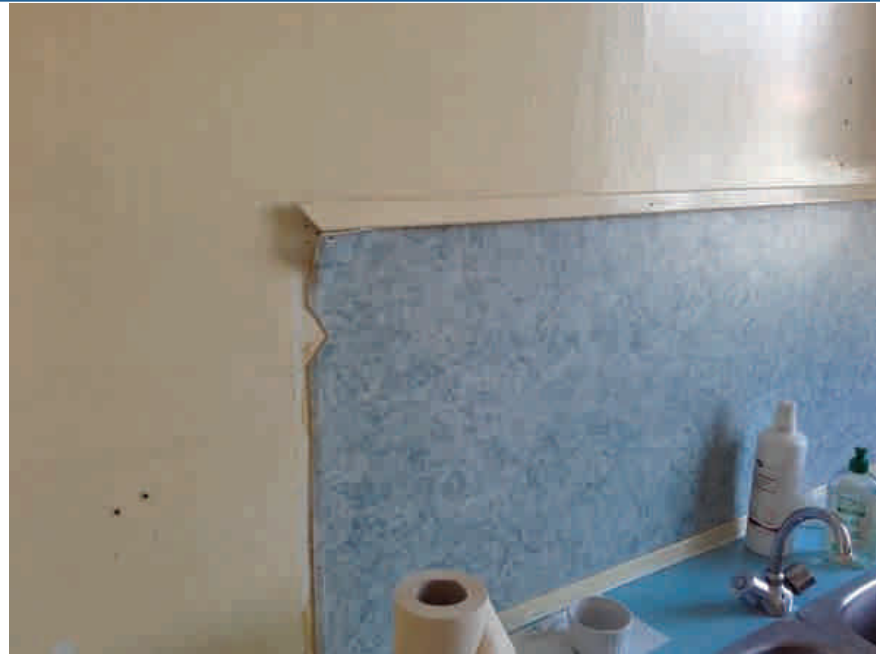
PRELEVEMENT : P6

Pièce ou Local	Bureau RAM (1er étage)
Composant de la construction	Revêtements de murs (crédance)
Partie du composant	Colles jaune du revêtement plastique
Présence d'amiante	Non
Plan N°	2

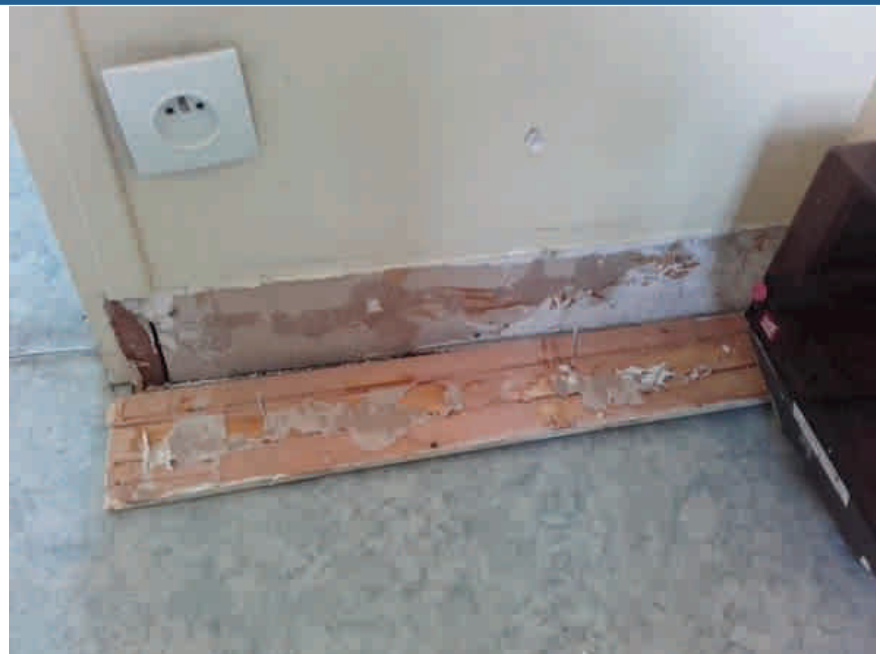
PRELEVEMENT : P7

Pièce ou Local	Bureau RAM (1er étage)
Composant de la construction	Revêtements de murs
Partie du composant	Colles de plinthe marron
Présence d'amiante	Non
Plan N°	2

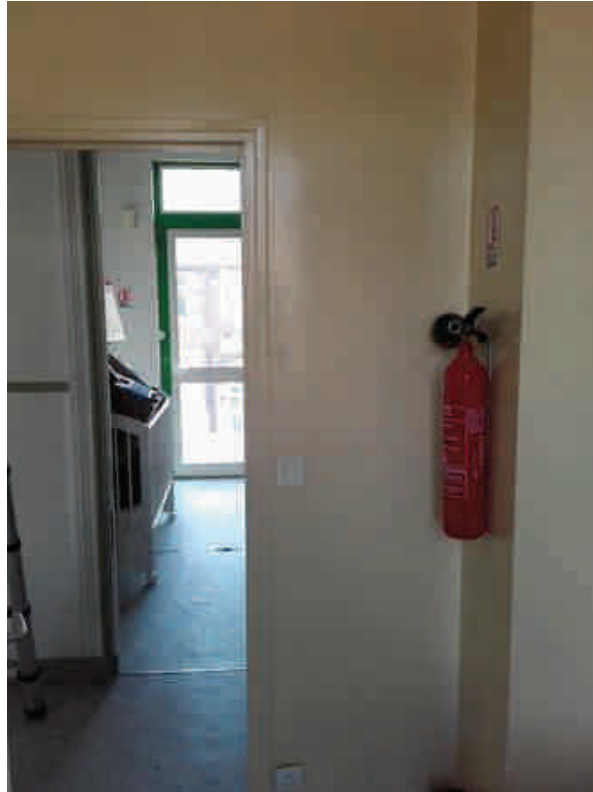
PRELEVEMENT : P8

Pièce ou Local	Bureau RAM (1er étage)
Composant de la construction	Cloisons sèches
Partie du composant	Panneaux de cloisons lisses Plaque de plâtre (BA..)
Présence d'amiante	Non
Plan N°	2

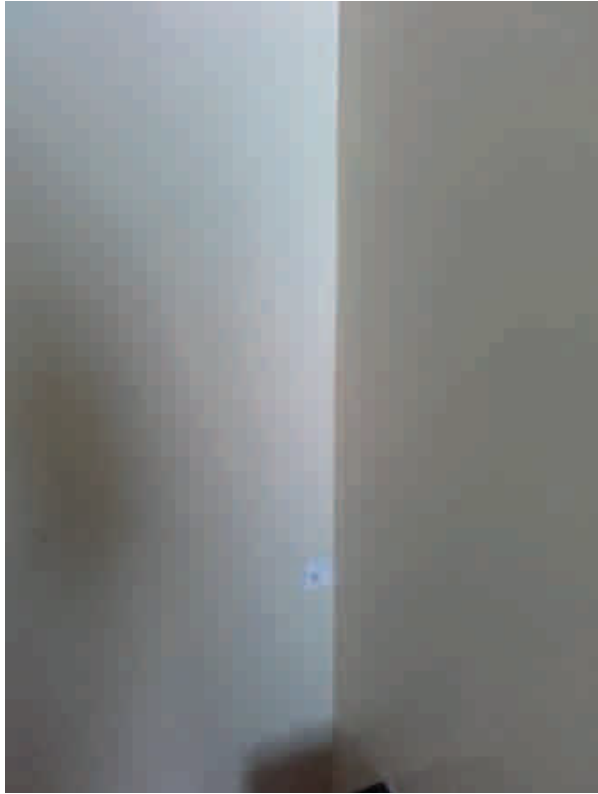
PRELEVEMENT : P9

Pièce ou Local	Bureau RAM (1er étage)

Composant de la construction	Cloisons sèches	
Partie du composant	Enduits de jointoiement des plaques de plâtre	
Présence d'amiante	Non	
Plan N°	2

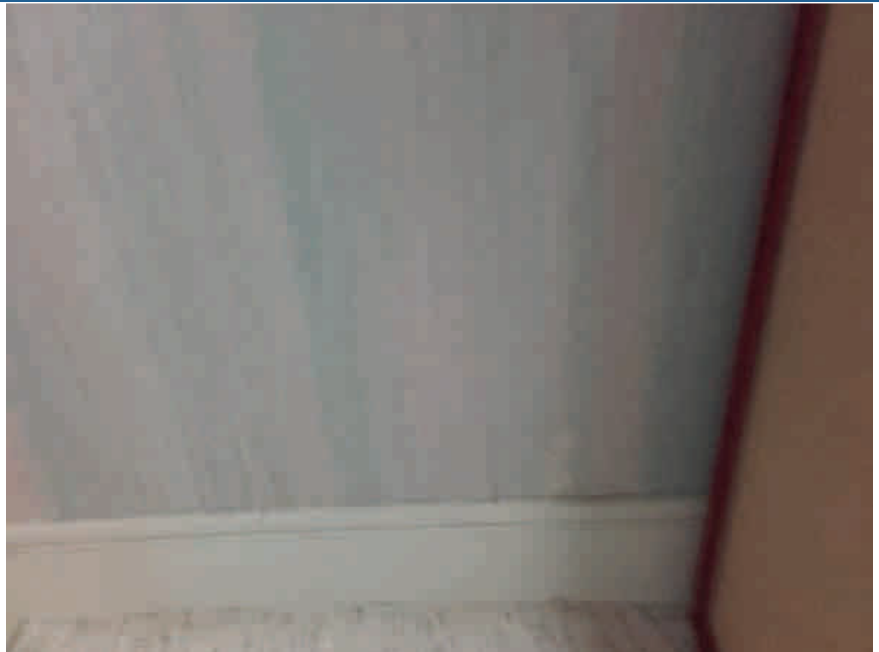
PRELEVEMENT : P10

Pièce ou Local	Local 1 (1er étage)

Composant de la construction	Cloisons maçonnés	
Partie du composant	Enduits à base de plâtre Lissés	
Présence d'amiante	Non	
Plan N°	2

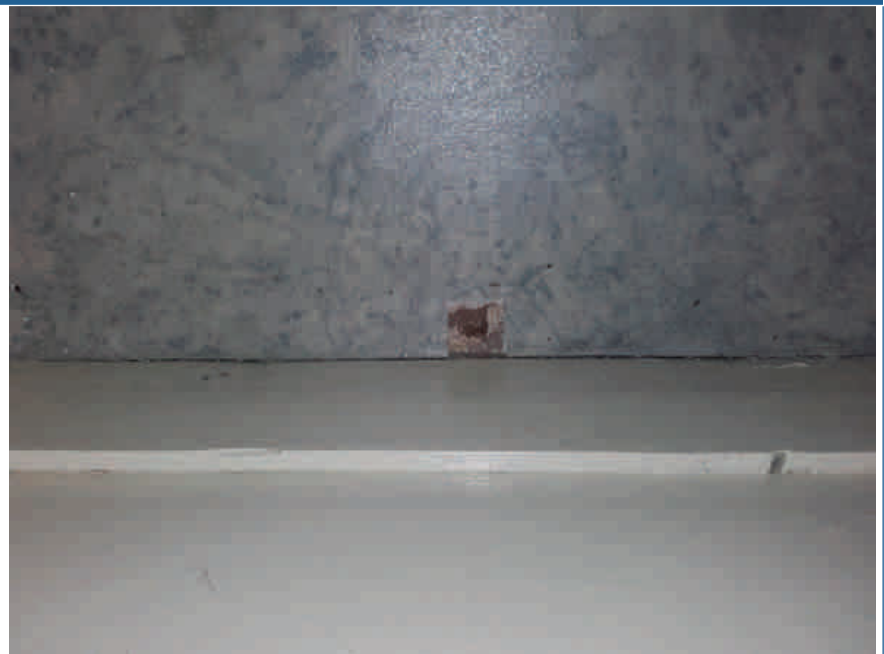
PRELEVEMENT : P12

Pièce ou Local	Local 1 (1er étage)
Composant de la construction	Revêtements de sols
Partie du composant	Lé en matériau plastique bleue avec sous couche fibreuse
Présence d'amiante	Non
Plan N°	2

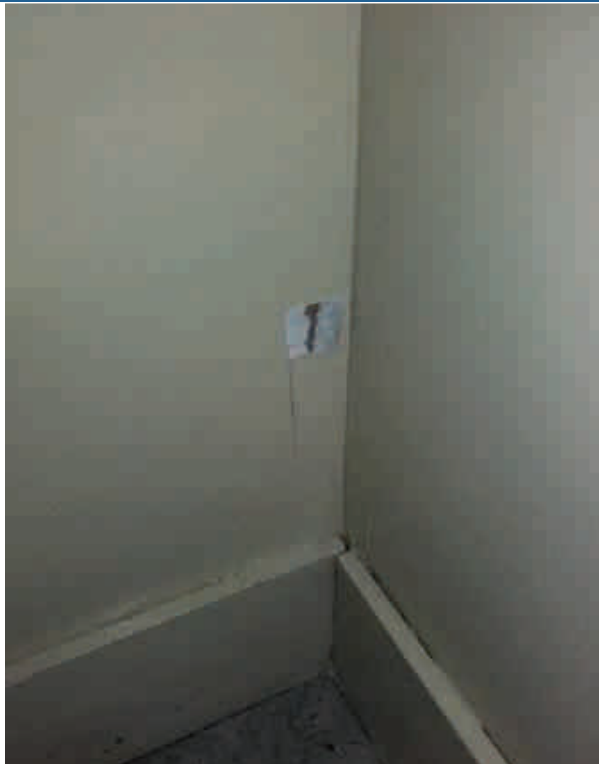
PRELEVEMENT : P14

Pièce ou Local	Wc (1er étage)

Composant de la construction	Cloisons sèches	
Partie du composant	Bande calicot	
Présence d'amiante	Non	
Plan N°	2

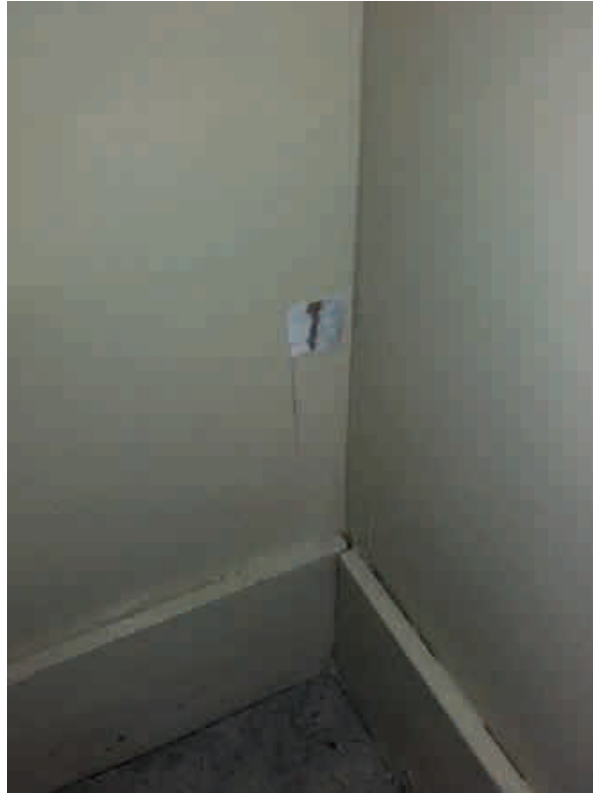
PRELEVEMENT : P14

Pièce ou Local	Wc (1er étage)
Composant de la construction	Cloisons sèches
Partie du composant	Enduits de jointoiement des plaques de plâtre
Présence d'amiante	Non
Plan N°	2

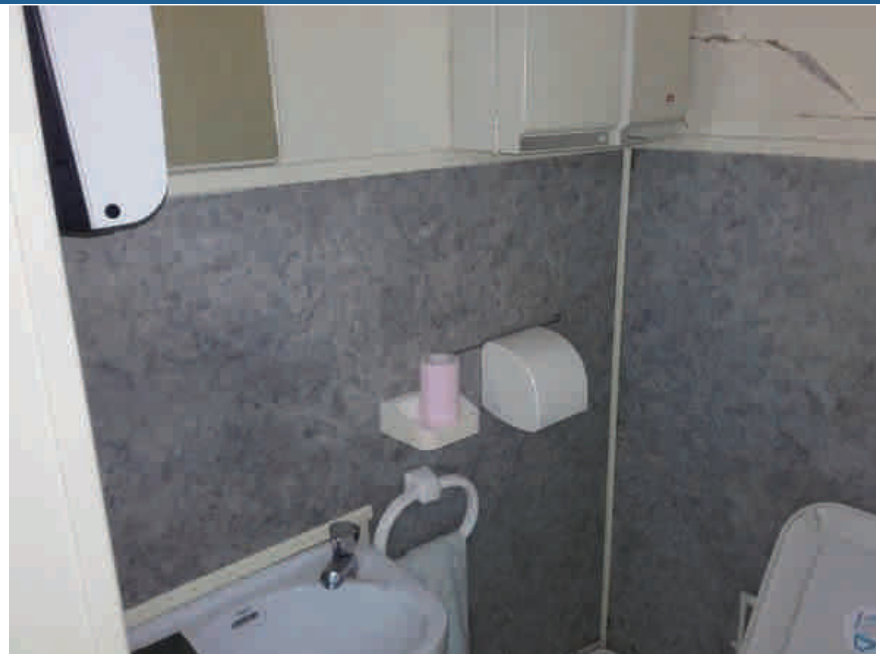
PRELEVEMENT : P15

Pièce ou Local	Wc (1er étage)
Composant de la construction	Revêtements de murs (crédance)
Partie du composant	Colles jaune du revêtement plastique
Présence d'amiante	Non
Plan N°	2

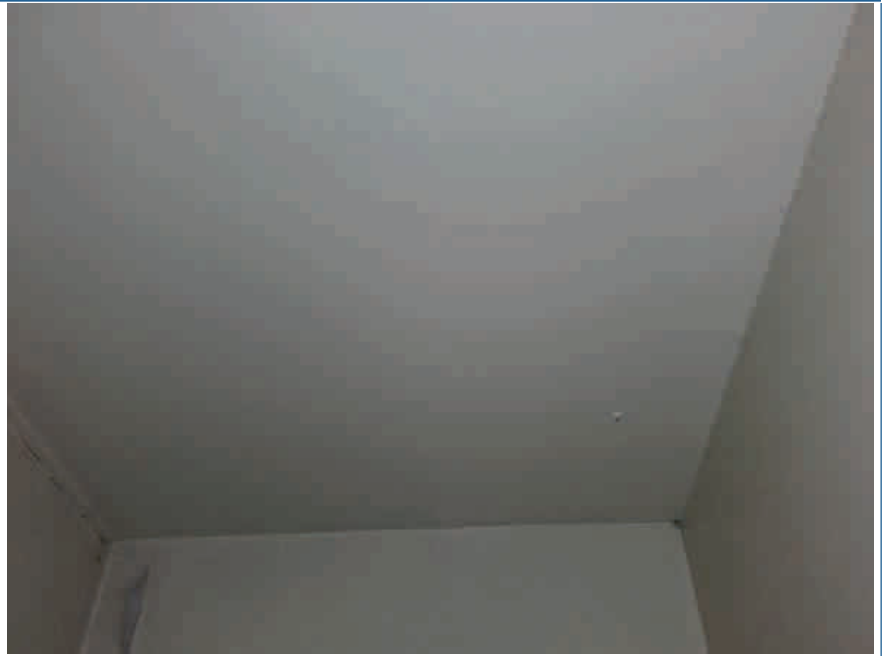
PRELEVEMENT : P16

Pièce ou Local	Wc (1er étage)
Composant de la construction	Plafonds
Partie du composant	Panneaux collés vissés Plaque de plâtre
Présence d'amiante	Non
Plan N°	2

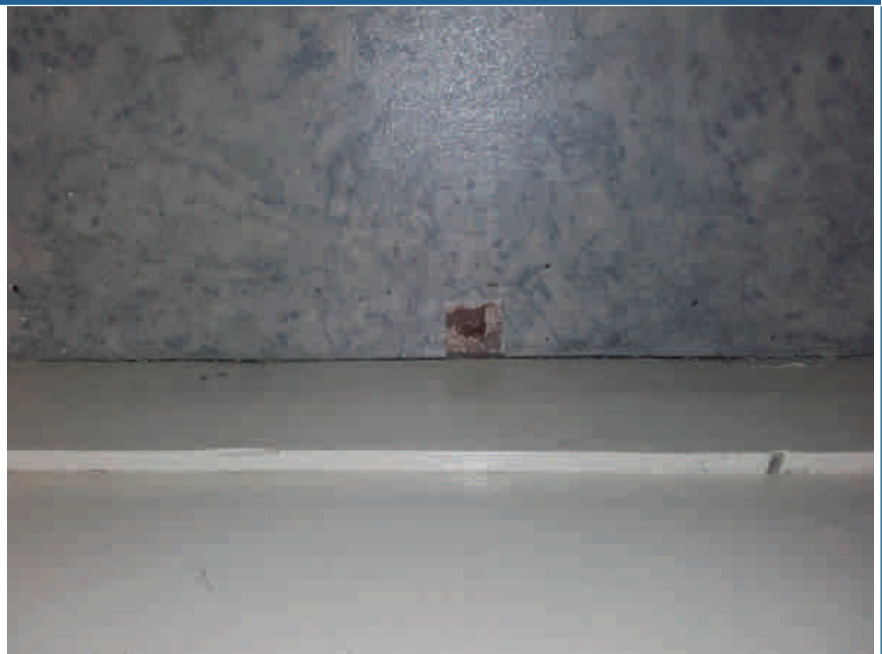
PRELEVEMENT : P17

Pièce ou Local	Wc (1er étage)
Composant de la construction	Revêtements de sols
Partie du composant	Lé en matériau plastique bleue
Présence d'amiante	Non
Plan N°	2

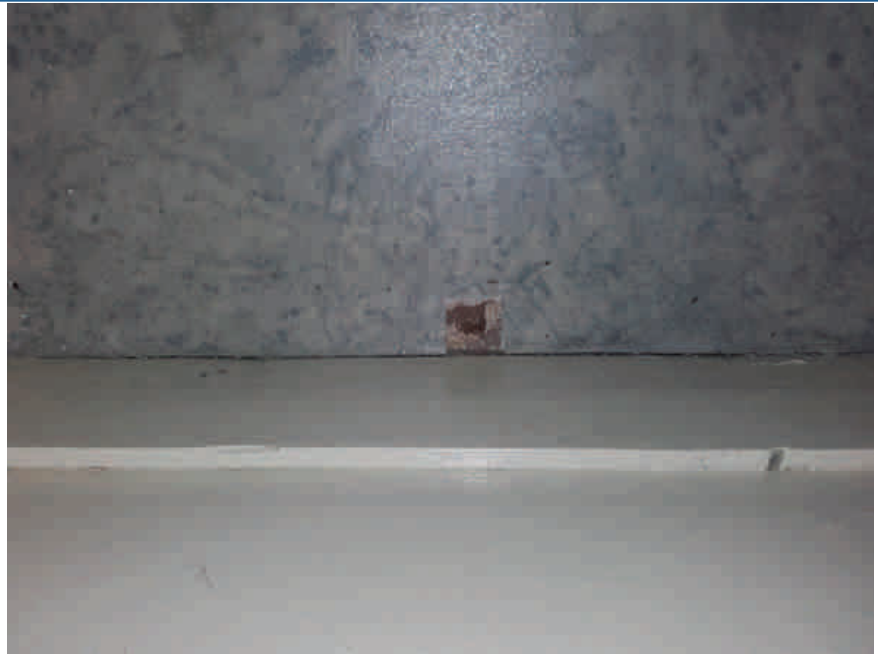
PRELEVEMENT : P17

Pièce ou Local	Wc (1er étage)
Composant de la construction	Revêtements de sols
Partie du composant	Colles non bitumineuse marron
Présence d'amiante	Non
Plan N°	2

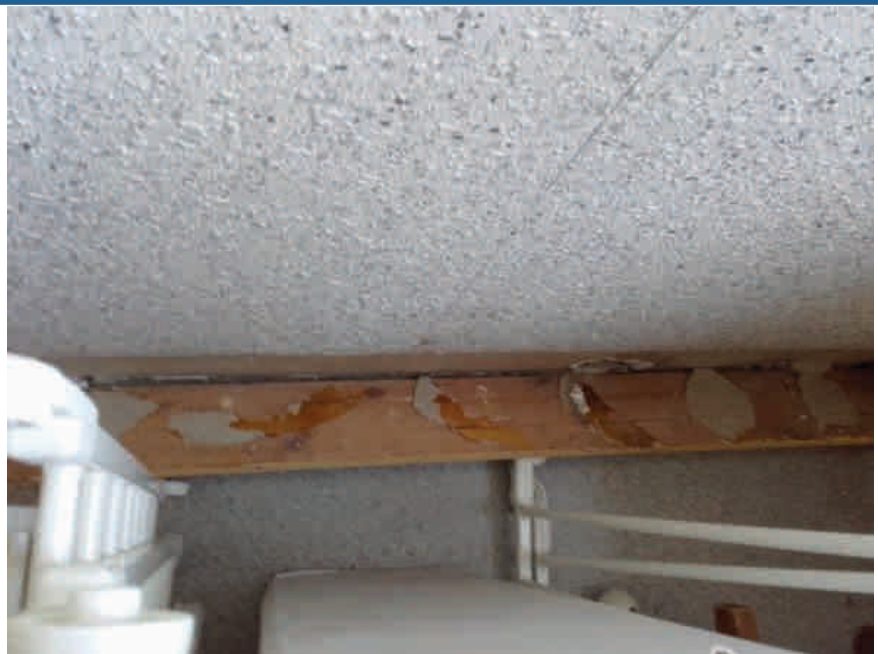
PRELEVEMENT : P18

Pièce ou Local	Wc (1er étage)
Composant de la construction	Revêtements de murs
Partie du composant	Colles de plinthe marron
Présence d'amiante	Non
Plan N°	2

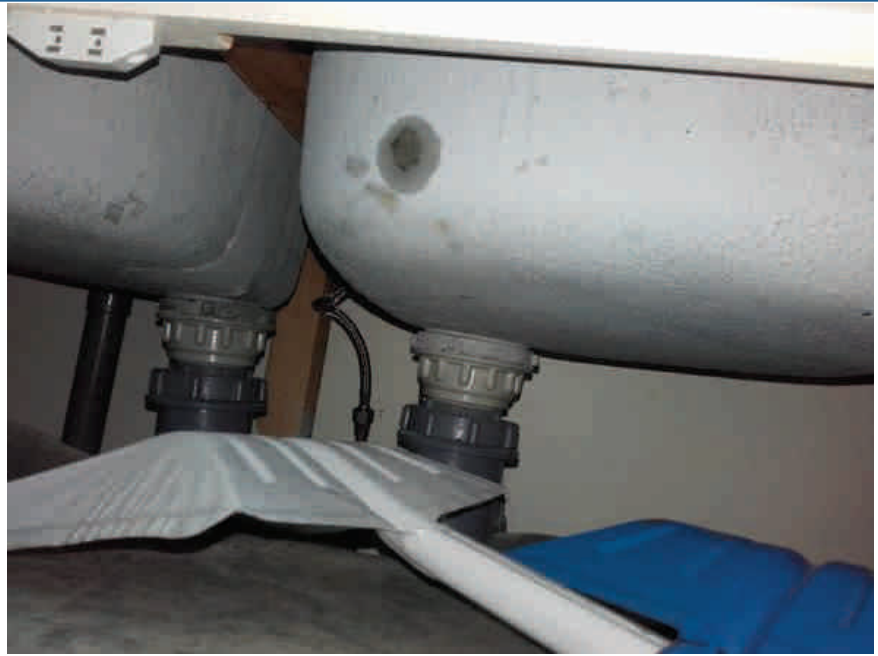
PRELEVEMENT : P19

Pièce ou Local	Bureau RAM (1er étage)
Composant de la construction	Eviers métalliques
Partie du composant	Peinture grise sous évier
Présence d'amiante	Non
Plan N°	2

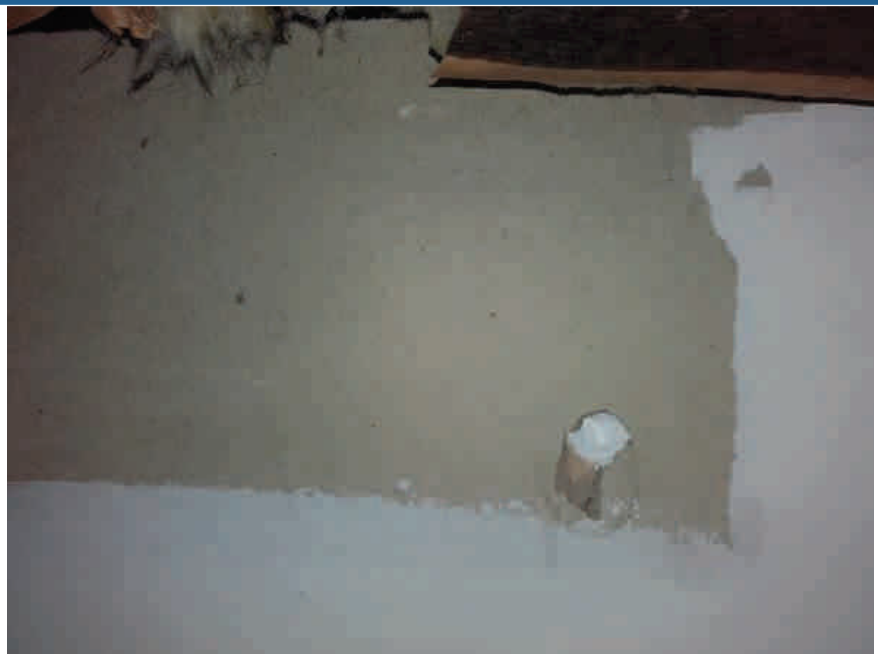
PRELEVEMENT : P20

Pièce ou Local	Accueil (Rdc)
Composant de la construction	Cloisons sèches (doublage)
Partie du composant	Panneaux de cloisons lisses Plaque de plâtre (BA..)
Présence d'amiante	Non
Plan N°	1

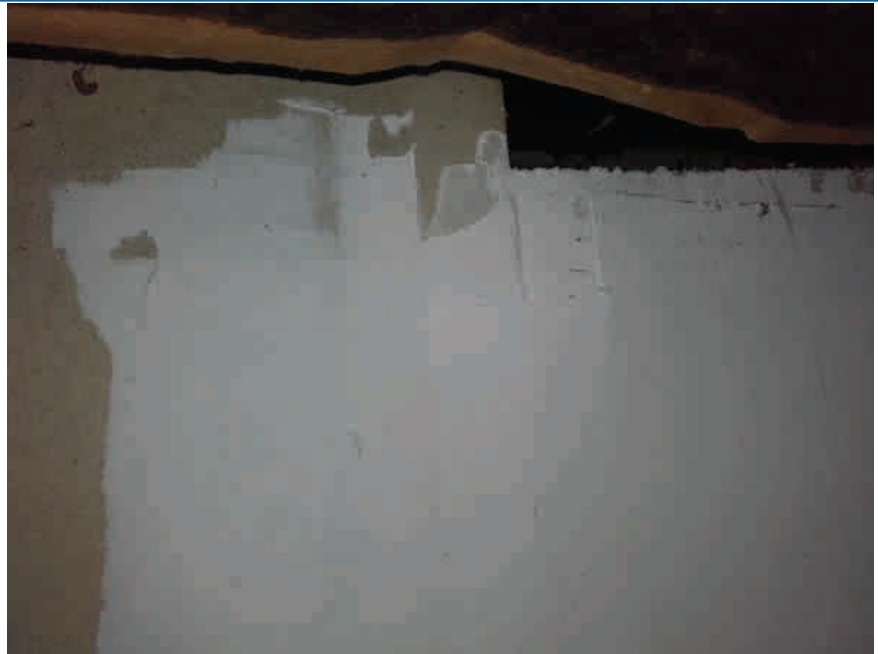
PRELEVEMENT : P21

Pièce ou Local	Accueil (Rdc)
Composant de la construction	Cloisons sèches (doublage)
Partie du composant	Bande calicot
Présence d'amiante	Non
Plan N°	1

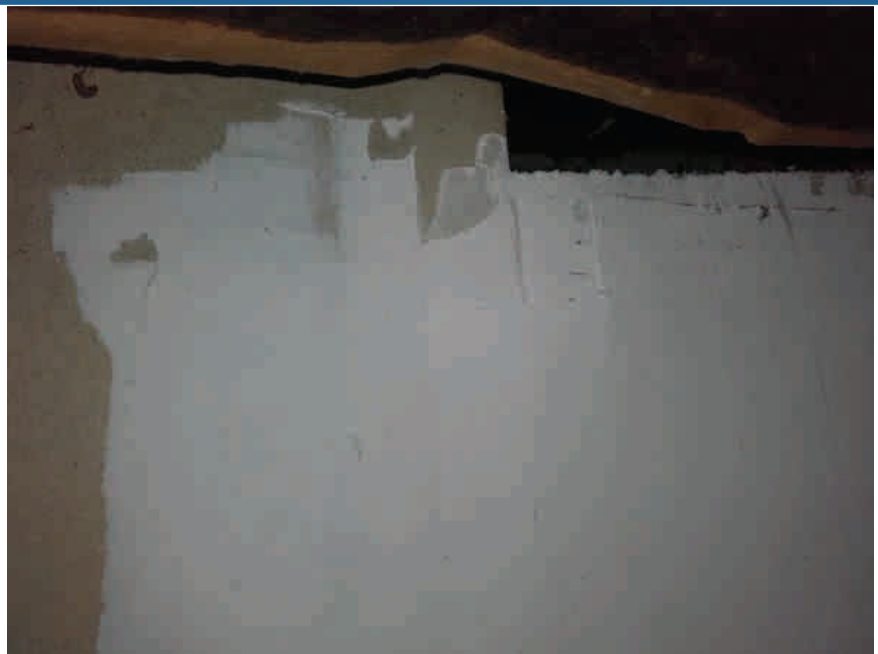
PRELEVEMENT : P21

Pièce ou Local	Accueil (Rdc)
Composant de la construction	Cloisons sèches (doublage)
Partie du composant	Enduits de jointoiment des plaques de plâtre
Présence d'amiante	Non
Plan N°	1

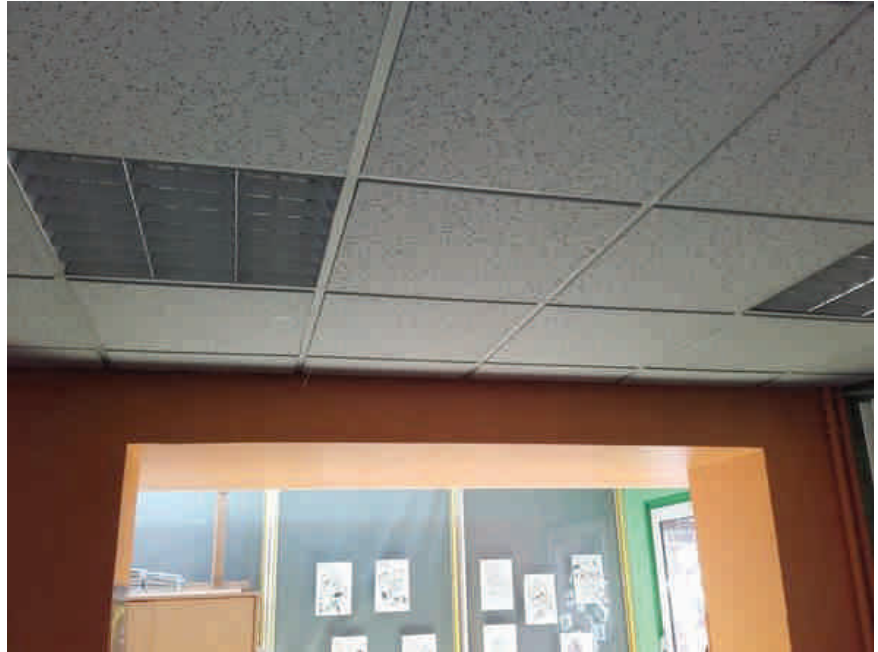
PRELEVEMENT : P22

Pièce ou Local	Accueil (Rdc)
Composant de la construction	Faux plafonds
Partie du composant	Panneaux et plaques
Présence d'amiante	Non
Plan N°	1

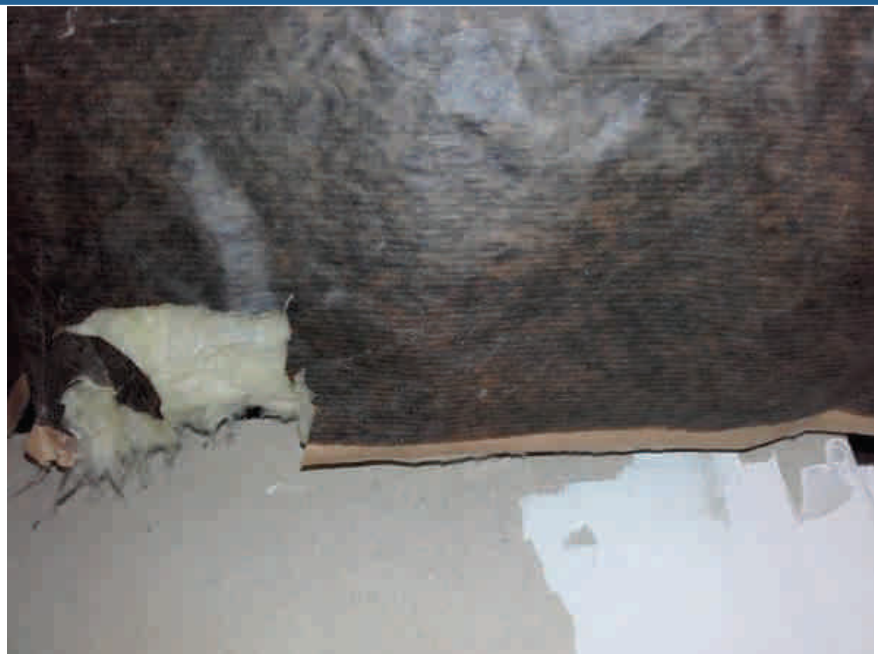
PRELEVEMENT : P23

Pièce ou Local	Accueil (Rdc)
Composant de la construction	Faux plafonds (Plénum)
Partie du composant	Isolant type laine de verre avec pare-vapeur
Présence d'amiante	Non
Plan N°	1

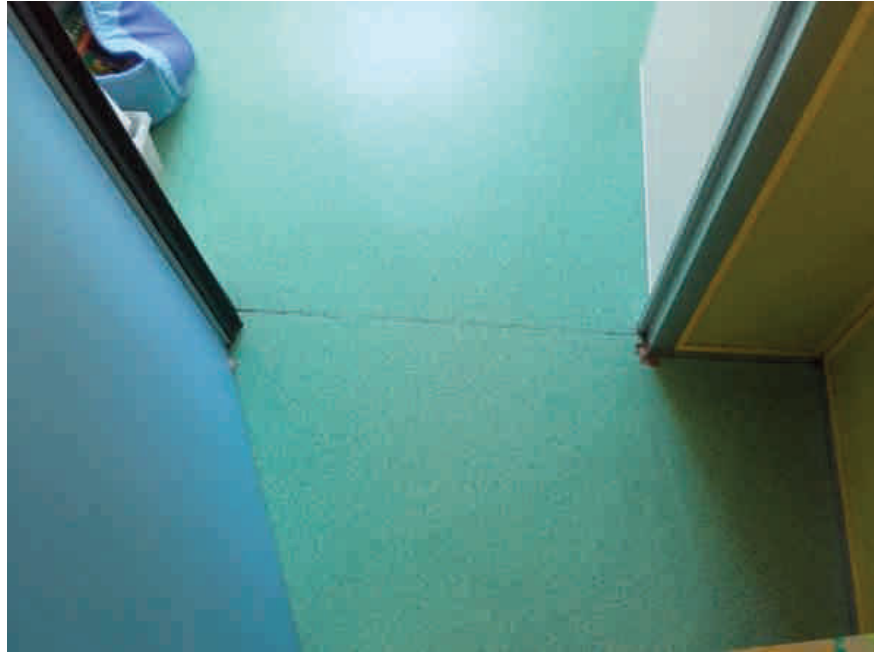
PRELEVEMENT : P24

Pièce ou Local	Accueil (Rdc)
Composant de la construction	Revêtements de sols
Partie du composant	Lé en matériau plastique vert
Présence d'amiante	Non
Plan N°	1

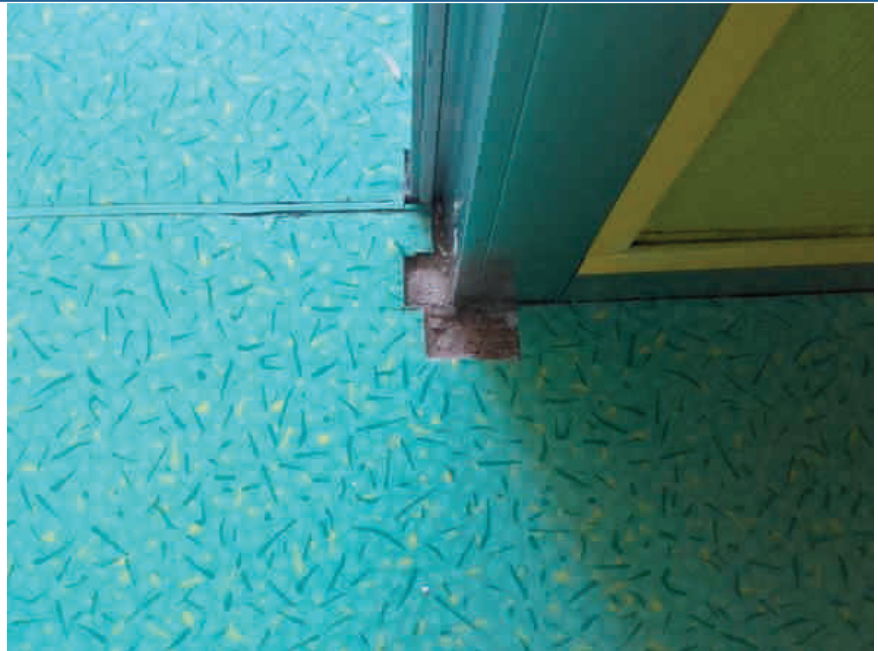
PRELEVEMENT : P24

Pièce ou Local	Accueil (Rdc)
Composant de la construction	Revêtements de sols
Partie du composant	Colles jaune
Présence d'amiante	Non
Plan N°	1

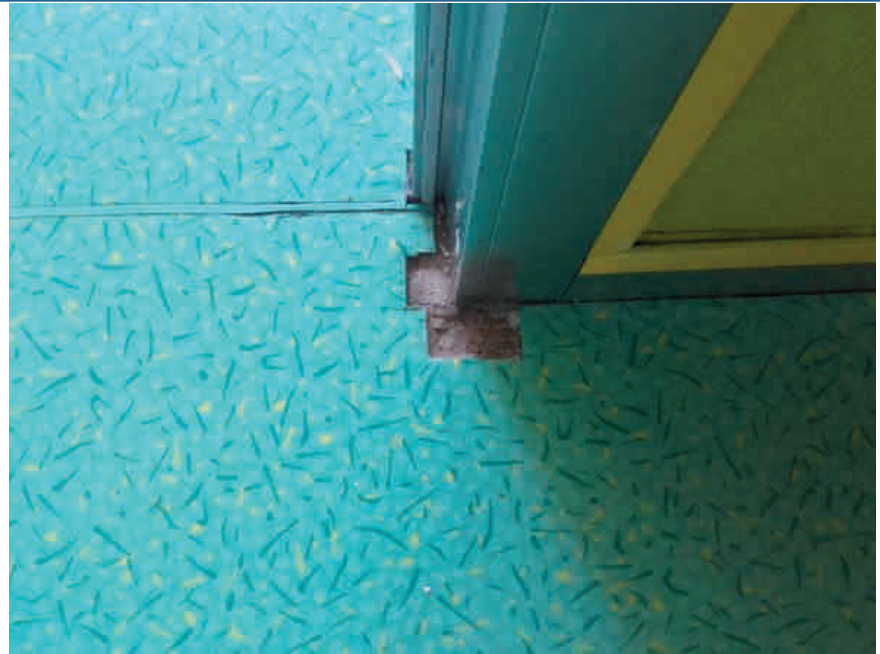
PRELEVEMENT : P25

Pièce ou Local	Accueil (Rdc)
Composant de la construction	Revêtements de sols
Partie du composant	Ragréage gris
Présence d'amiante	Non
Plan N°	1

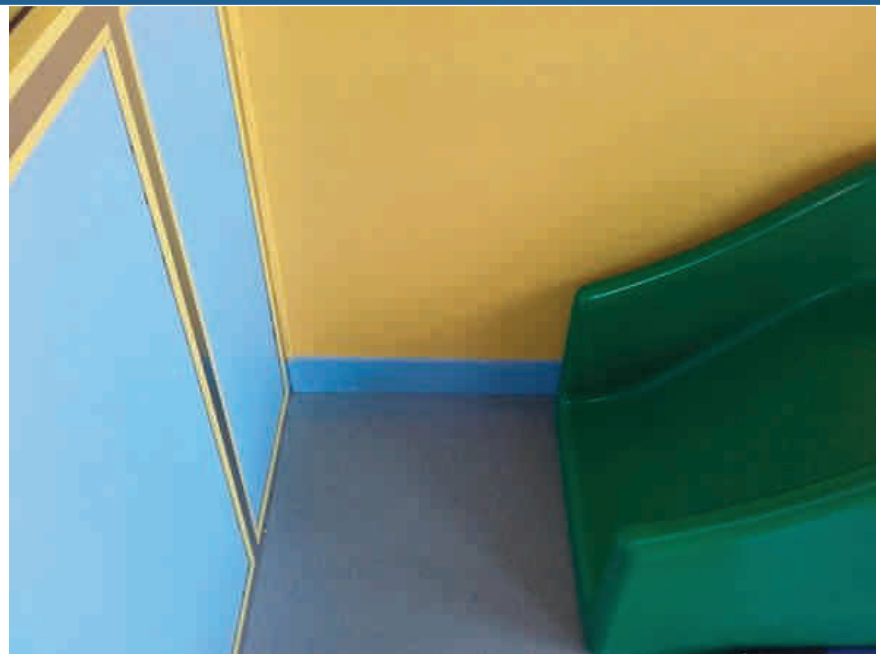
PRELEVEMENT : P26

Pièce ou Local	Salle de jeux 1 (Rdc)
Composant de la construction	Revêtements de sols
Partie du composant	Lé en matériau plastique gris
Présence d'amiante	Non
Plan N°	1

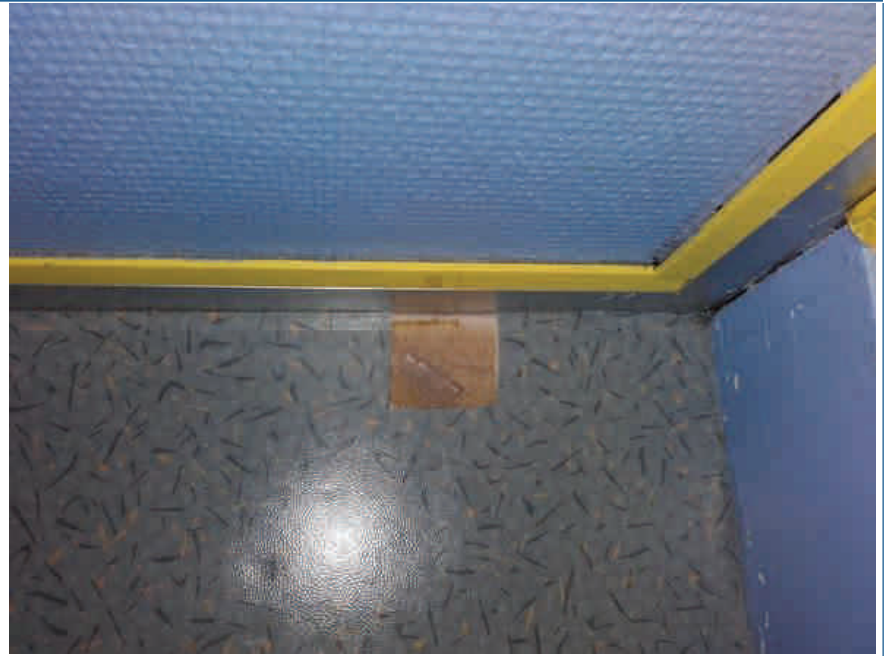
PRELEVEMENT : P26

Pièce ou Local	Salle de jeux 1 (Rdc)
Composant de la construction	Revêtements de sols
Partie du composant	Colles jaune
Présence d'amiante	Non
Plan N°	1

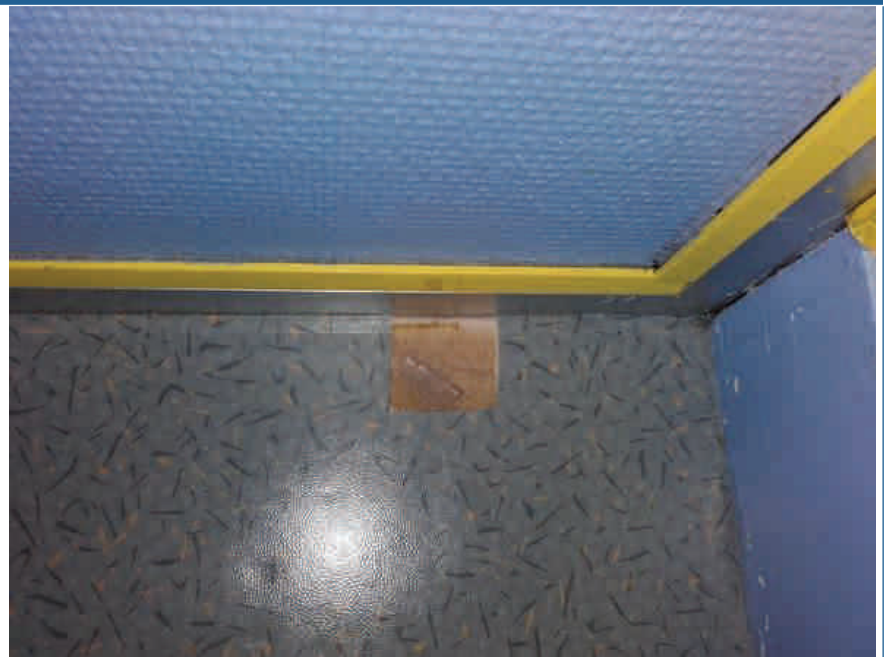
PRELEVEMENT : P27

Pièce ou Local	Salle de jeux 1 (Rdc)
Composant de la construction	Revêtements de sols
Partie du composant	Ragréage rose
Présence d'amiante	Non
Plan N°	1

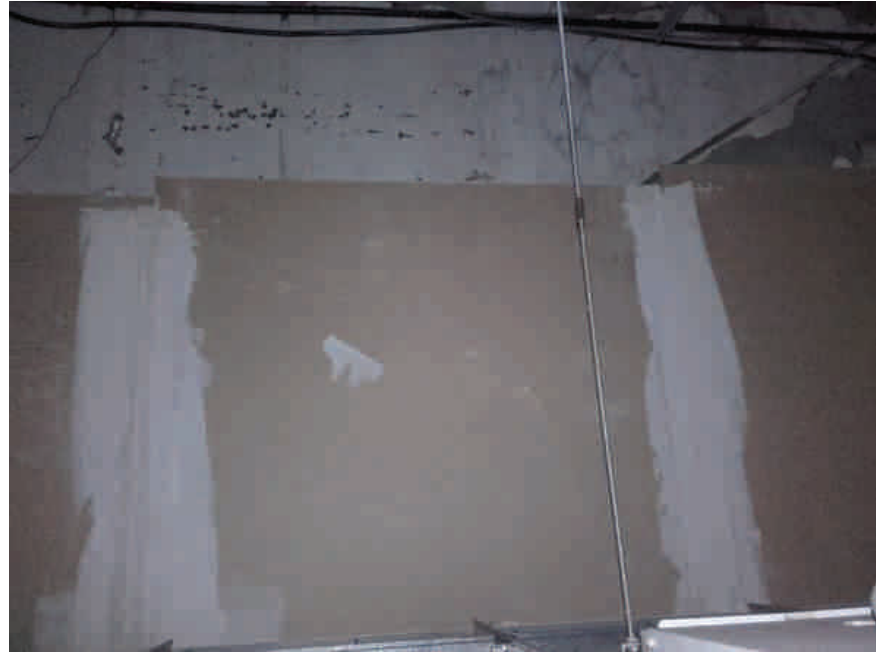
PRELEVEMENT : P28

Pièce ou Local	Salle de jeux 2 (Rdc)
Composant de la construction	Cloisons sèches (doublage)
Partie du composant	Panneaux de cloisons lisses Plaque de plâtre (BA..)
Présence d'amiante	Non
Plan N°	1

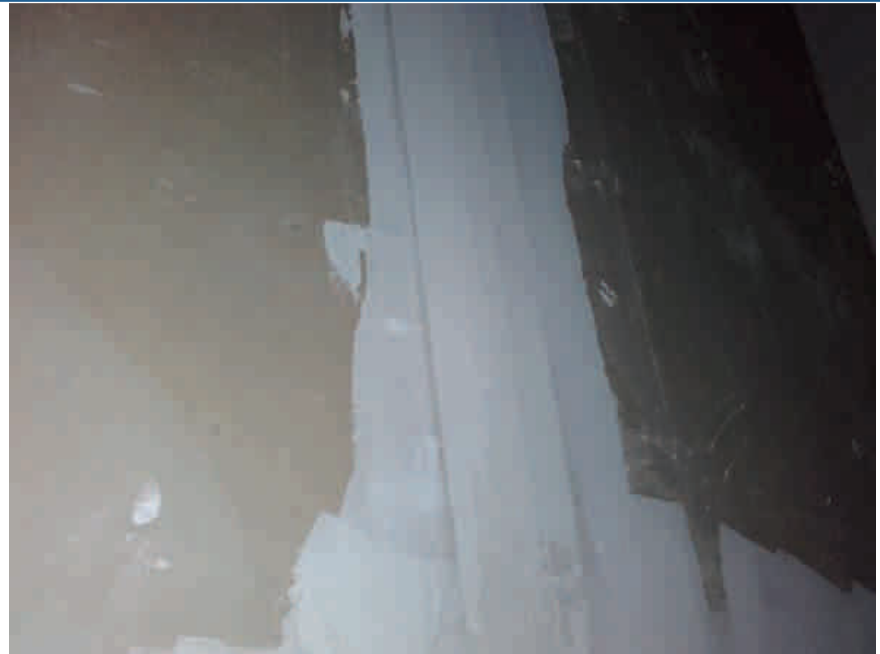
PRELEVEMENT : P29

Pièce ou Local	Salle de jeux 2 (Rdc)
Composant de la construction	Cloisons sèches (doublage)
Partie du composant	Bande calicot
Présence d'amiante	Non
Plan N°	1

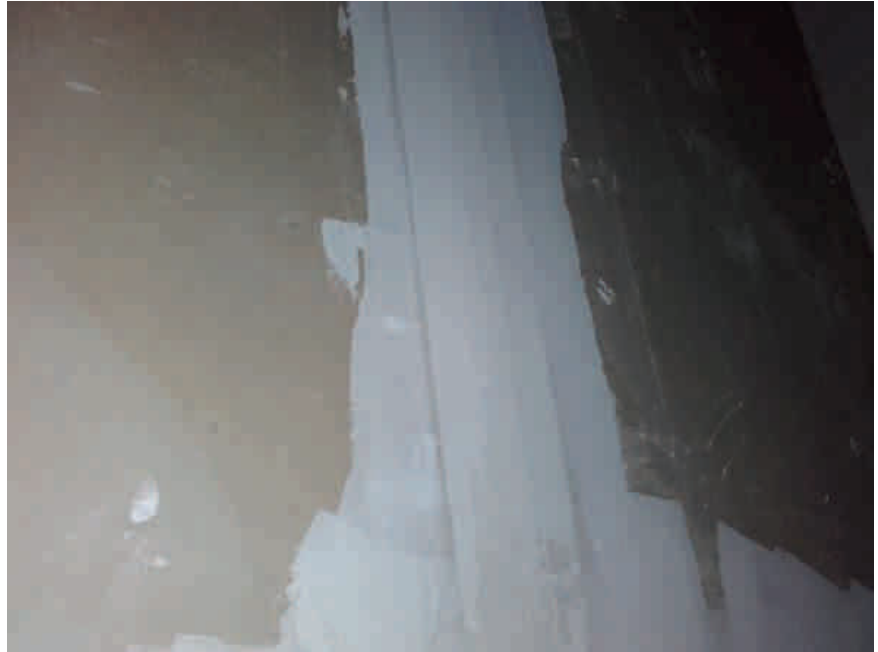
PRELEVEMENT : P29

Pièce ou Local	Salle de jeux 2 (Rdc)
Composant de la construction	Cloisons sèches (doublage)
Partie du composant	Enduits de jointoiement des plaques de plâtre
Présence d'amiante	Non
Plan N°	1

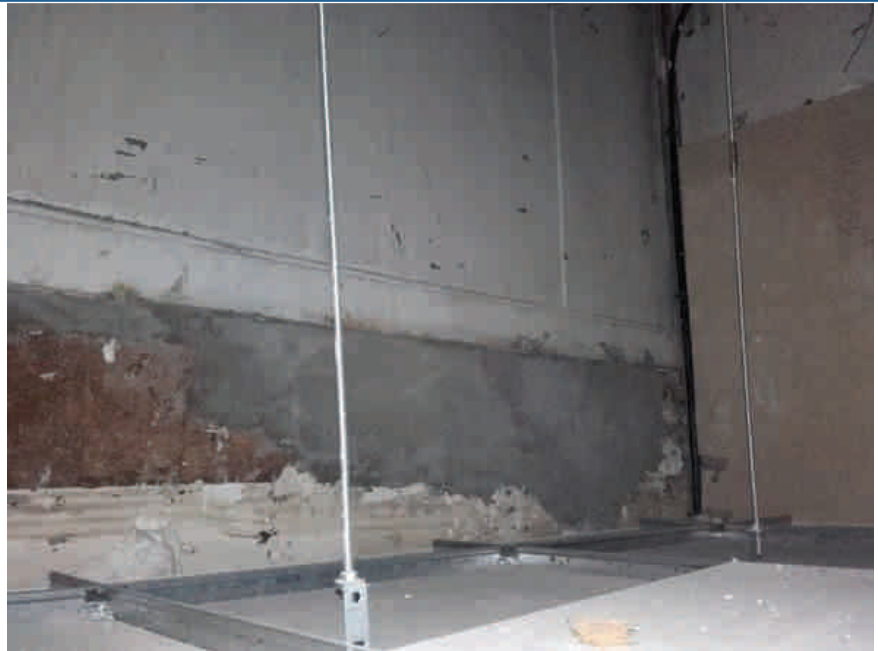
PRELEVEMENT : P30

Pièce ou Local	Salle de jeux 2 (Rdc)
Composant de la construction	Murs maçonnés
Partie du composant	Enduits à base de ciment Talochés
Présence d'amiante	Non
Plan N°	1

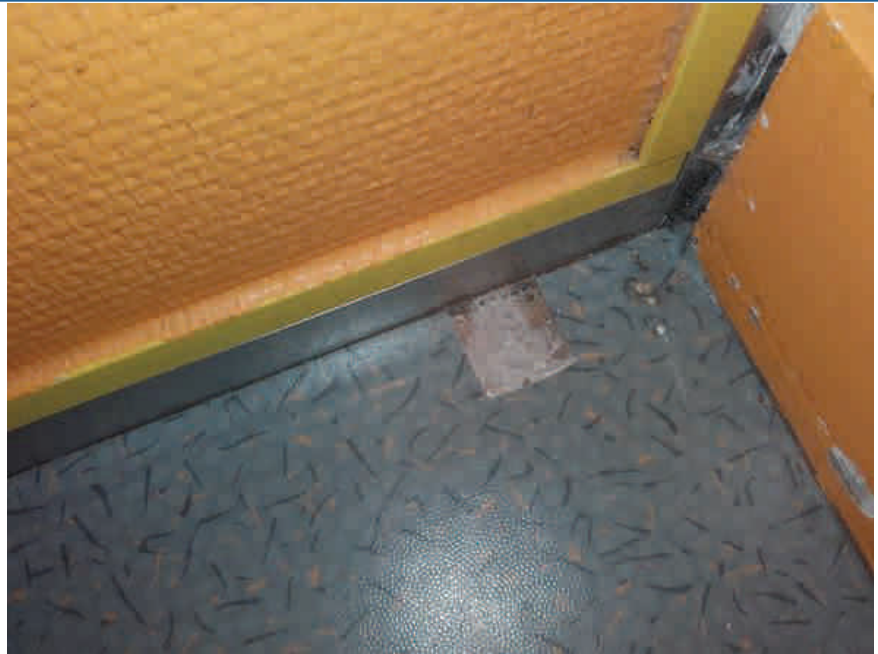
PRELEVEMENT : P31

Pièce ou Local	Salle de jeux 2 (Rdc)
Composant de la construction	Revêtements de sols
Partie du composant	Colles jaune
Présence d'amiante	Non
Plan N°	1

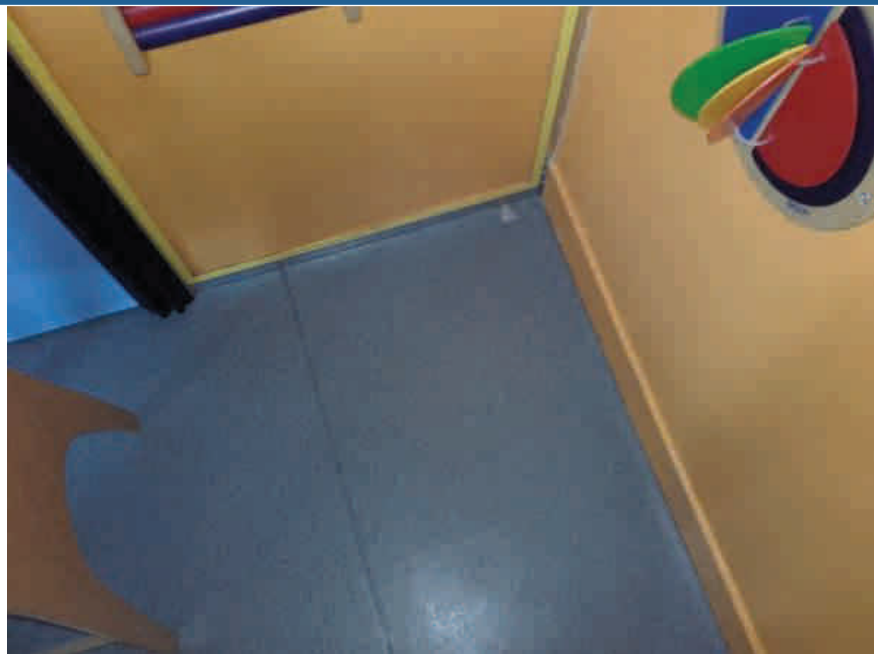
PRELEVEMENT : P31

Pièce ou Local	Salle de jeux 2 (Rdc)
Composant de la construction	Revêtements de sols
Partie du composant	Lé en matériau plastique gris
Présence d'amiante	Non
Plan N°	1
