**PRE-Rapport de repérage des matériaux et produits
contenant de l'amiante**

Avant réalisation de travaux dans un immeuble bâti

N° : 630519
04/03/2019

Immeuble bâti concerné : **CRECHE FRANCOISE DOLTO
13, RUE DE L'EGLISE - 76150 MAROMME**

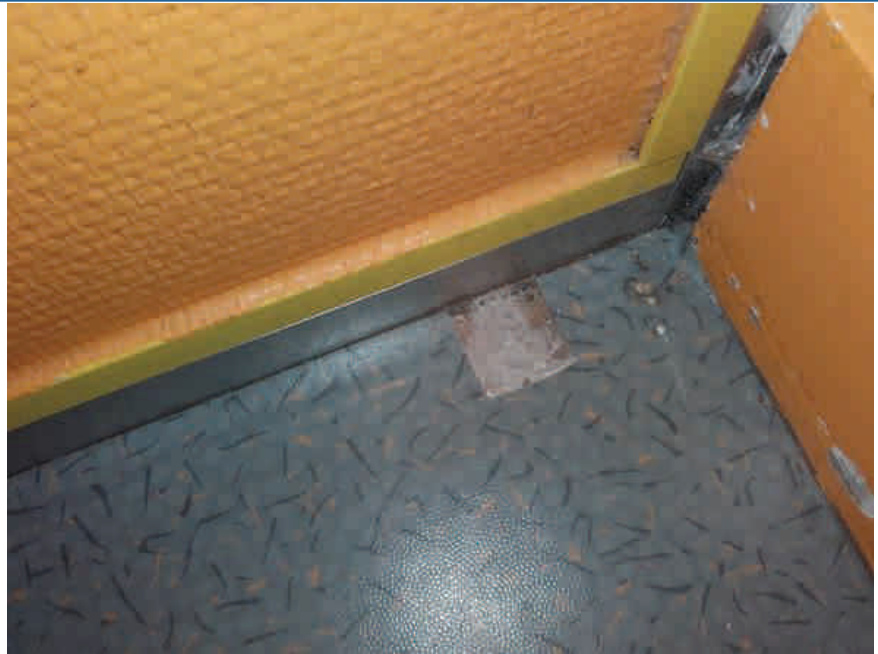
PRELEVEMENT : P32

Pièce ou Local	Salle de jeux 2 (Rdc)
Composant de la construction	Revêtements de sols
Partie du composant	Ragréage rose
Présence d'amiante	Non
Plan N°	1

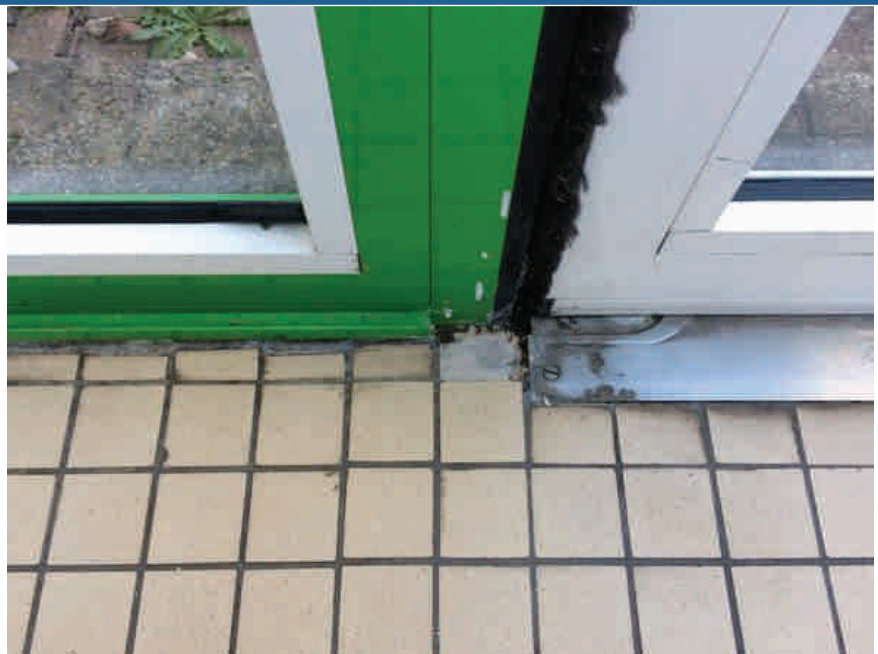
PRELEVEMENT : P33

Pièce ou Local	Verrière (Rdc)
Composant de la construction	Revêtements de sols
Partie du composant	Colles de carrelage beige #1
Présence d'amiante	Non
Plan N°	1

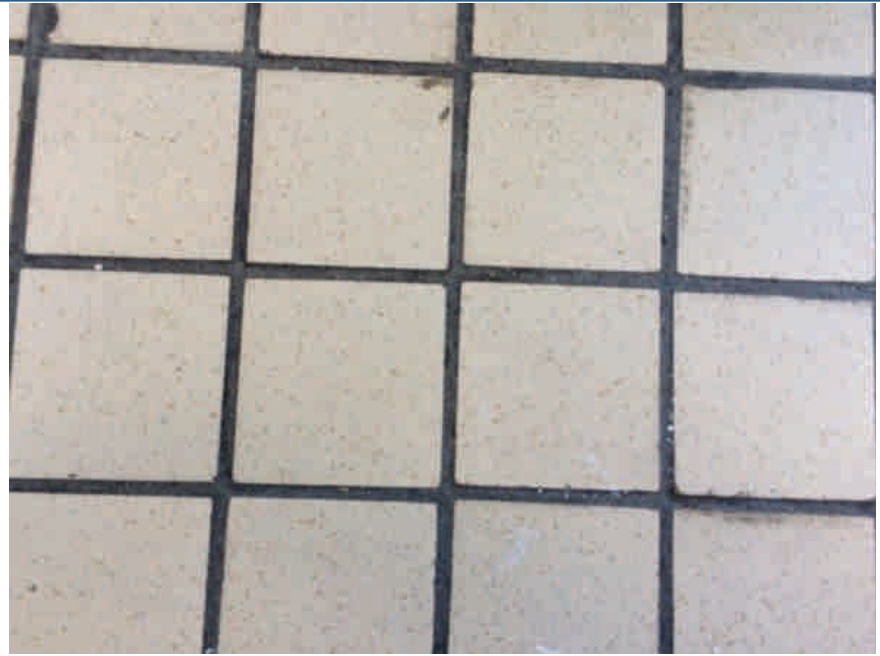
PRELEVEMENT : P34

Pièce ou Local	Verrière (Rdc)
Composant de la construction	Revêtements de sols
Partie du composant	Jointes de carrelage gris #1
Présence d'amiante	Non
Plan N°	1

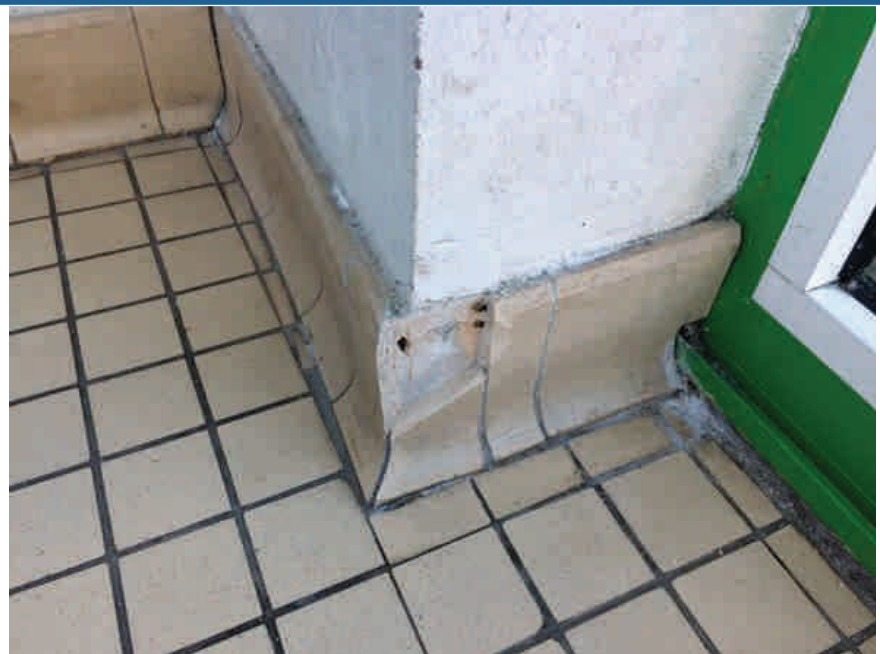
PRELEVEMENT : P35

Pièce ou Local	Verrière (Rdc)
Composant de la construction	Revêtements de murs
Partie du composant	Colles de plinthe beige #1
Présence d'amiante	Non
Plan N°	1

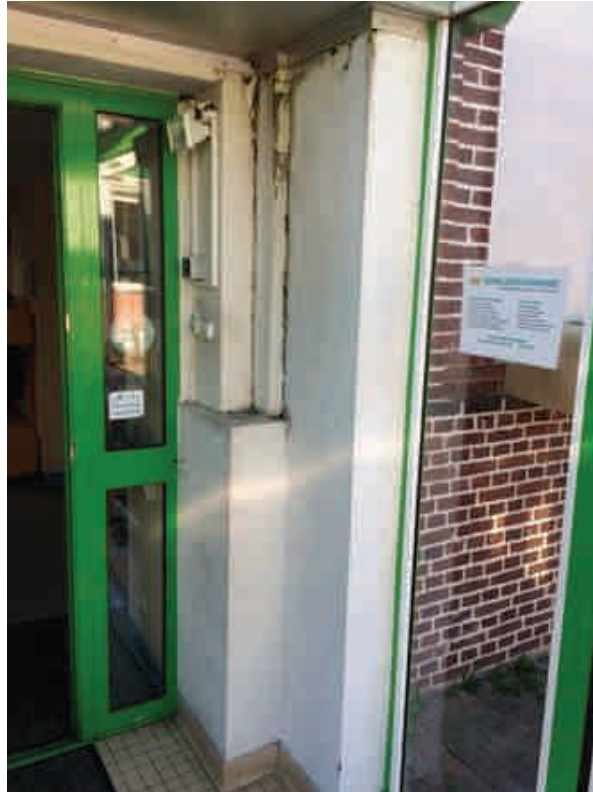
PRELEVEMENT : P36

Pièce ou Local	Verrière (Rdc)
Composant de la construction	Murs maçonnés
Partie du composant	Enduits à base de ciment Talochés
Présence d'amiante	Non
Plan N°	1

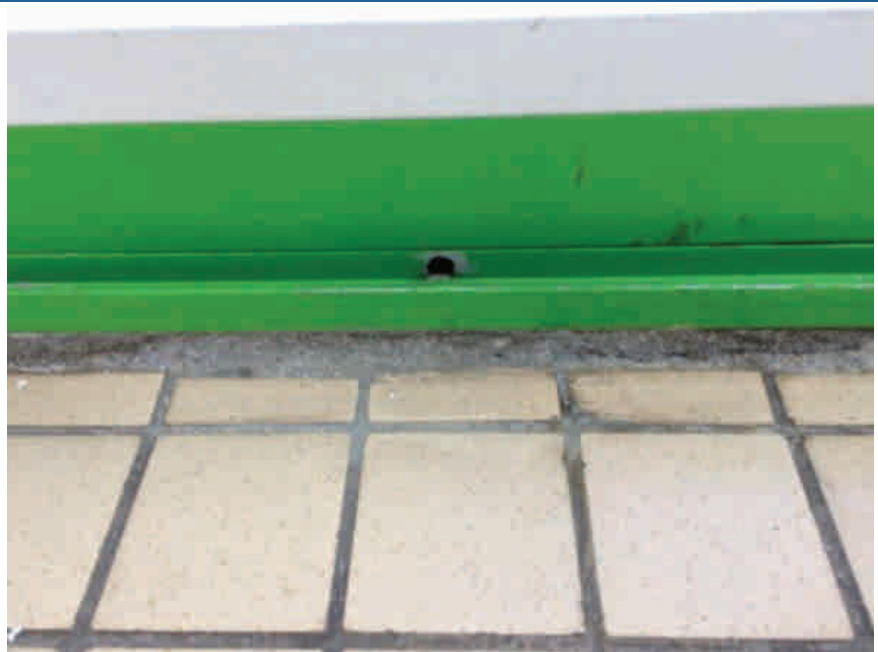
PRELEVEMENT : P37

Pièce ou Local	Verrière (Rdc)
Composant de la construction	Menuiserie Alu
Partie du composant	Joints de scellement ciment du bâti
Présence d'amiante	Non
Plan N°	1

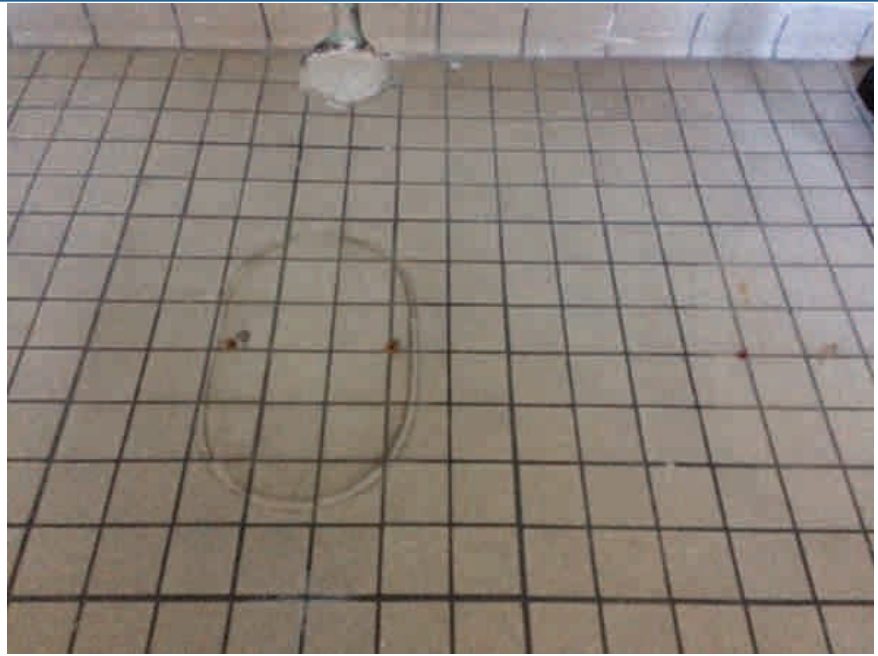
PRELEVEMENT : P38

Pièce ou Local	Salle d'eau bébé (Rdc)
Composant de la construction	Revêtements de sols
Partie du composant	Colles de carrelage beige #2
Présence d'amiante	Non
Plan N°	1

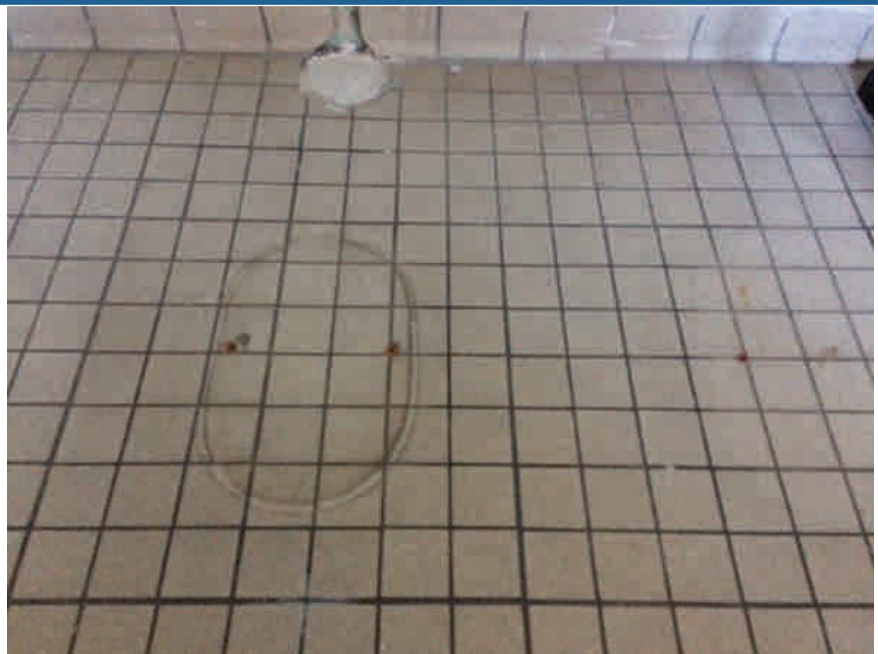
PRELEVEMENT : P39

Pièce ou Local	Salle d'eau bébé (Rdc)
Composant de la construction	Revêtements de sols
Partie du composant	Joints de carrelage gris #2
Présence d'amiante	Non
Plan N°	1

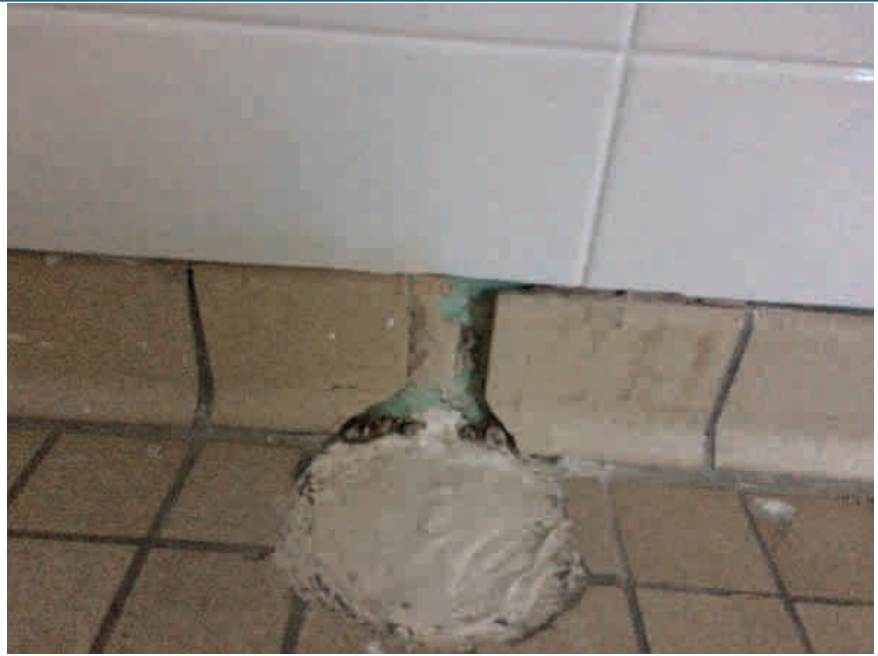
PRELEVEMENT : P40

Pièce ou Local	Salle d'eau bébé (Rdc)
Composant de la construction	Revêtements de murs
Partie du composant	Colles de plinthe beige #2
Présence d'amiante	Non
Plan N°	1

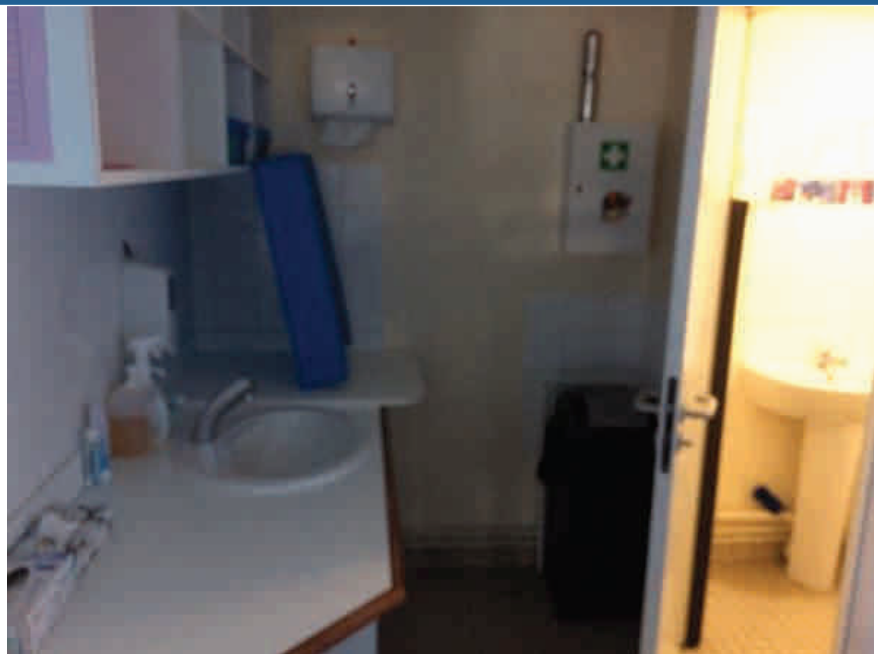
PRELEVEMENT : P41

Pièce ou Local	Salle d'eau bébé (Rdc)
Composant de la construction	Revêtements de murs
Partie du composant	Colles de faïence blanche
Présence d'amiante	Non
Plan N°	1

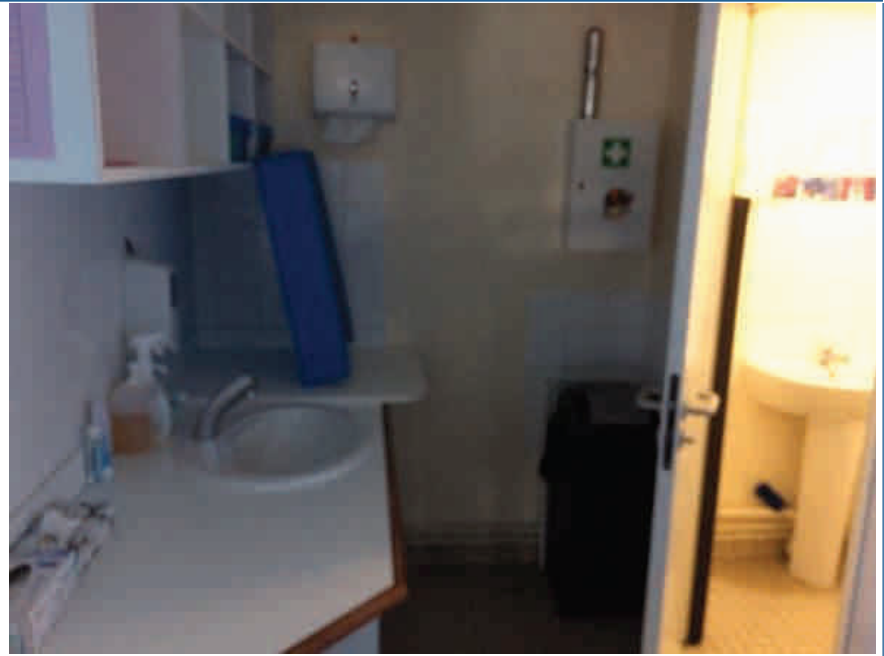
PRELEVEMENT : P42

Pièce ou Local	Salle d'eau bébé (Rdc)
Composant de la construction	Revêtements de murs
Partie du composant	Joints de faïence blanc
Présence d'amiante	Non
Plan N°	1

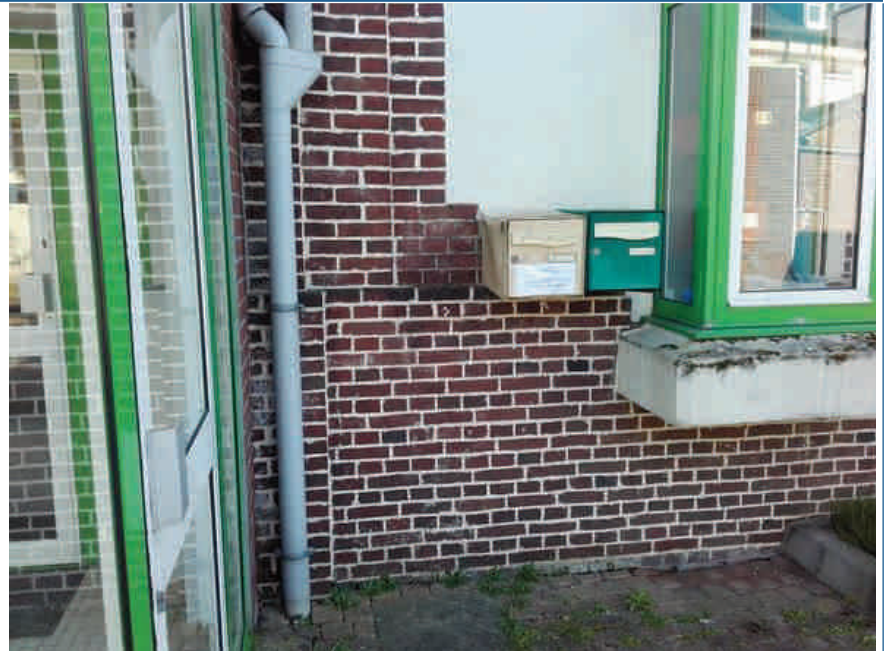
PRELEVEMENT : P43

Pièce ou Local	Façades (Extérieur)
Composant de la construction	Murs maçonnés
Partie du composant	Joints d'assemblage brique #1
Présence d'amiante	Non
Plan N°	1

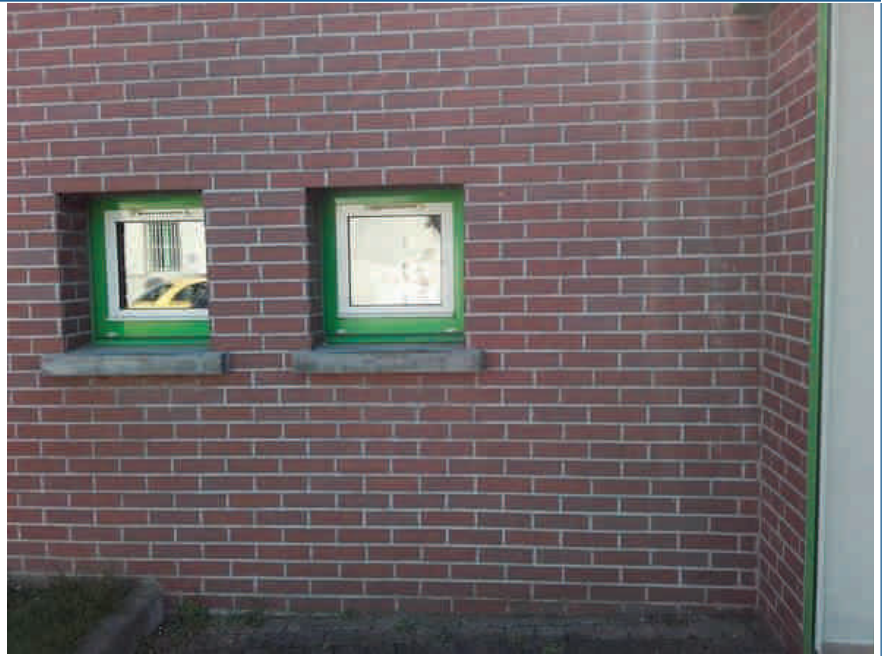
PRELEVEMENT : P44

Pièce ou Local	Façades (Extérieur)
Composant de la construction	Murs maçonnés
Partie du composant	Joints d'assemblage brique #2
Présence d'amiante	Non
Plan N°	1

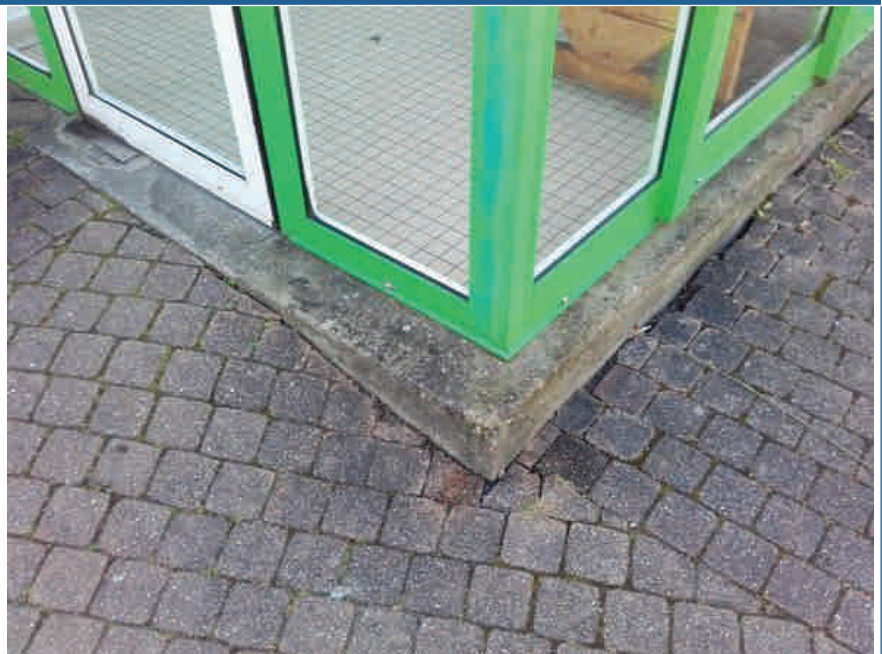
PRELEVEMENT : P45

Pièce ou Local	Verrière (Rdc)
Composant de la construction	Socle
Partie du composant	Relevé béton
Présence d'amiante	Non
Plan N°	1

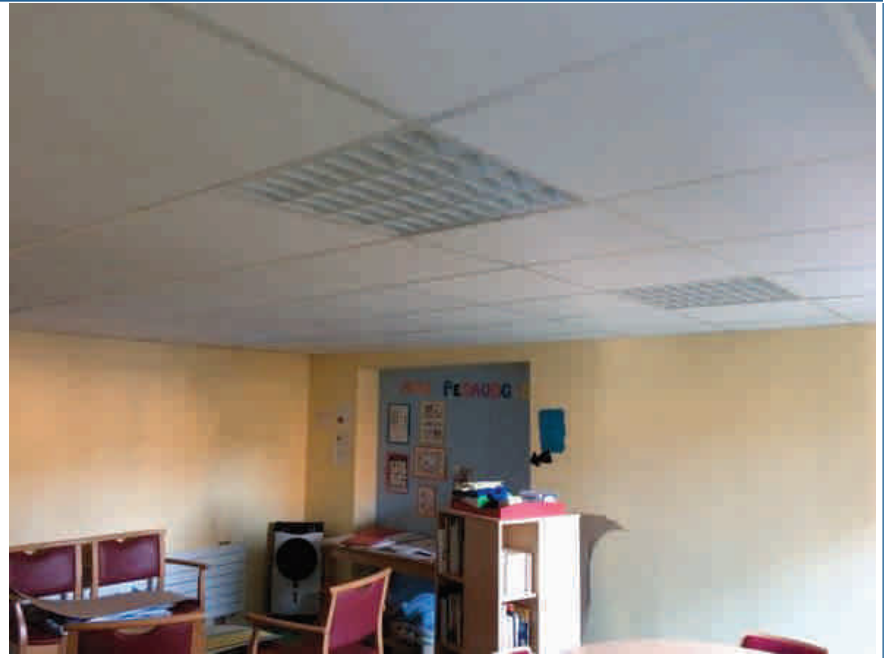
MATERIAU RECONNU VISUELLEMENT

Pièce ou Local	Repos Bébé (Rdc)
Composant de la construction	Faux plafonds
Partie du composant	Panneaux et plaques
Présence d'amiante	Non
Plan N°	/

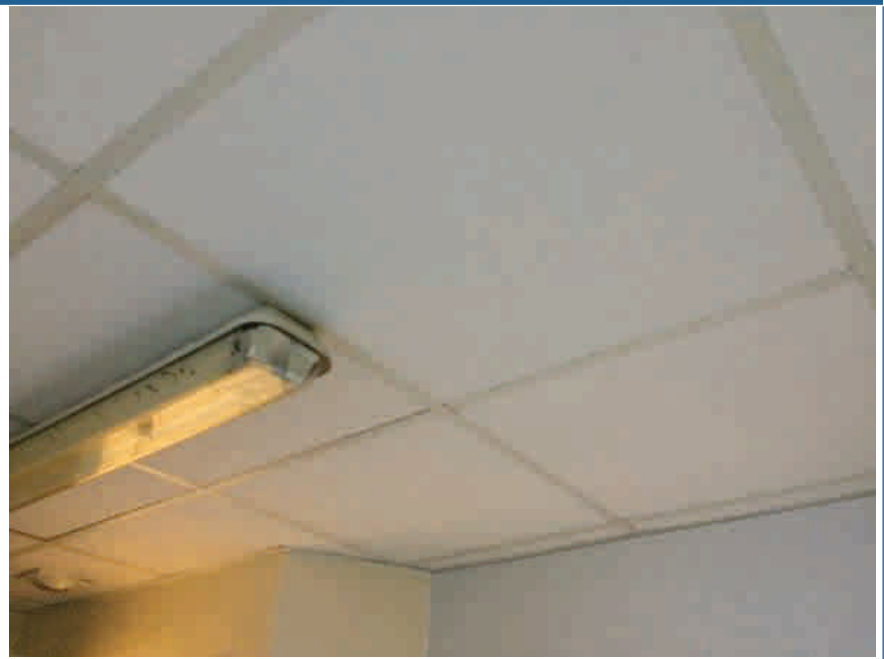
MATERIAU RECONNU VISUELLEMENT

Pièce ou Local	Salle d'eau bébé (Rdc)
Composant de la construction	Faux plafonds
Partie du composant	Panneaux et plaques
Présence d'amiante	Non
Plan N°	/

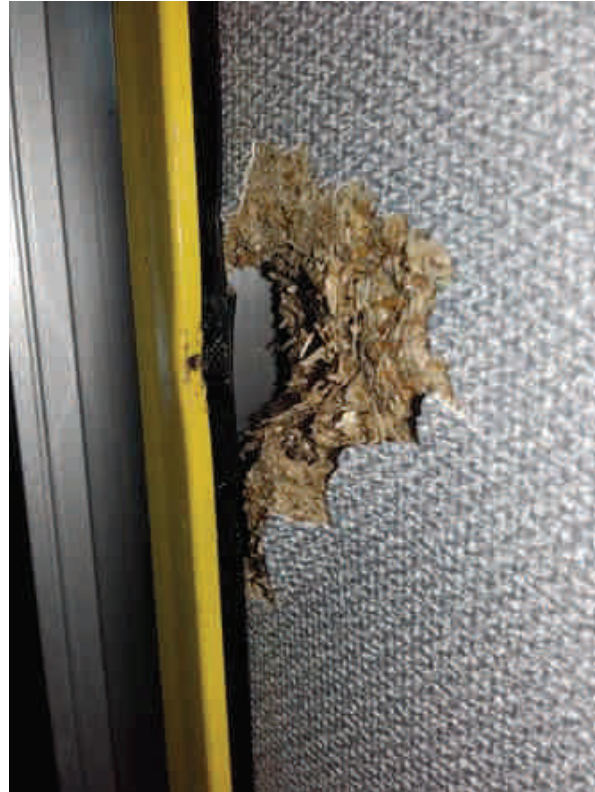
MATERIAU RECONNU VISUELLEMENT

Pièce ou Local	Salle de jeux 1 (Rdc)
Composant de la construction	Cloisons amovible
Partie du composant	Panneaux de cloisons Bois
Présence d'amiante	Non
Plan N°	/

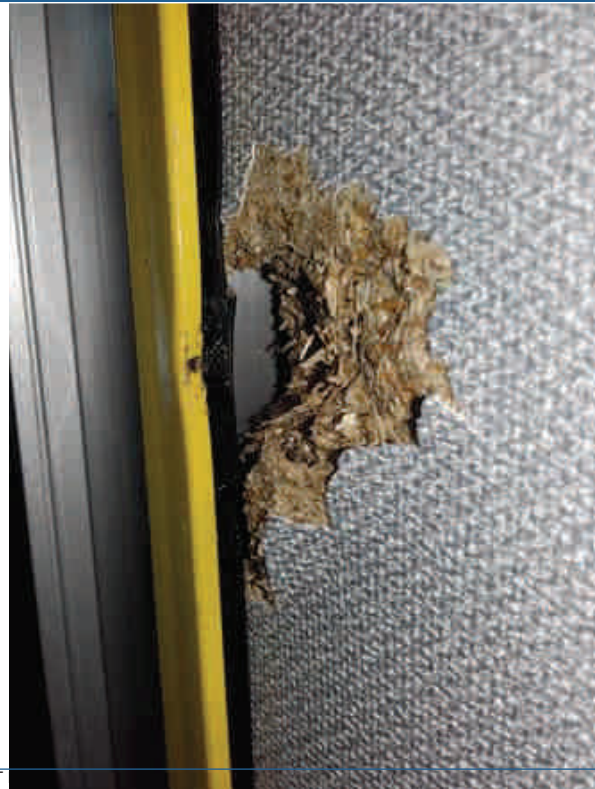
MATERIAU RECONNU VISUELLEMENT

Pièce ou Local	Salle de jeux 1 (Rdc)
Composant de la construction	Cloisons amovible
Partie du composant	Structure alu
Présence d'amiante	Non
Plan N°	/

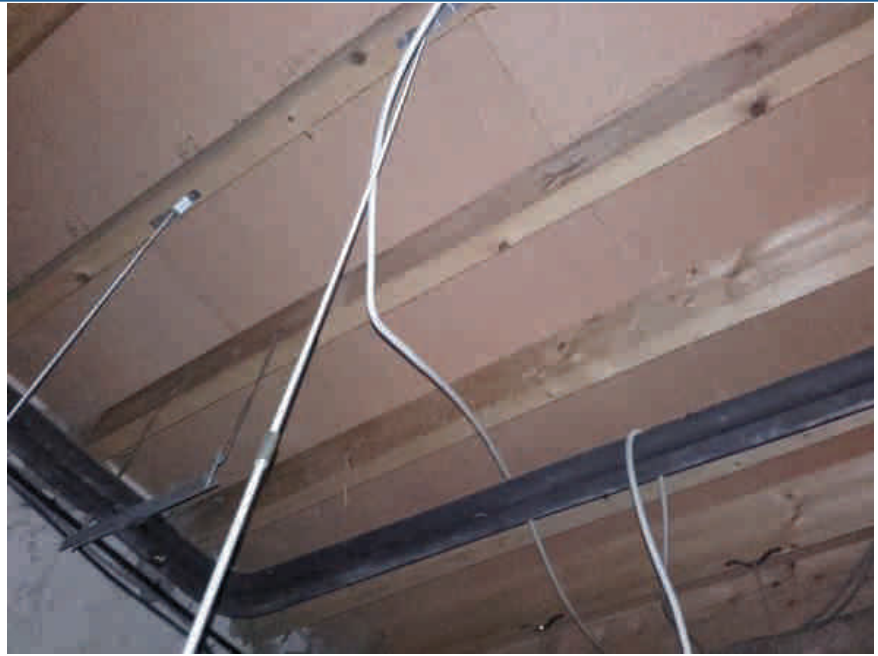
MATERIAU RECONNU VISUELLEMENT

Pièce ou Local	Salle de jeux 2 (Rdc)
Composant de la construction	Plancher haut
Partie du composant	Solives bois
Présence d'amiante	Non
Plan N°	/

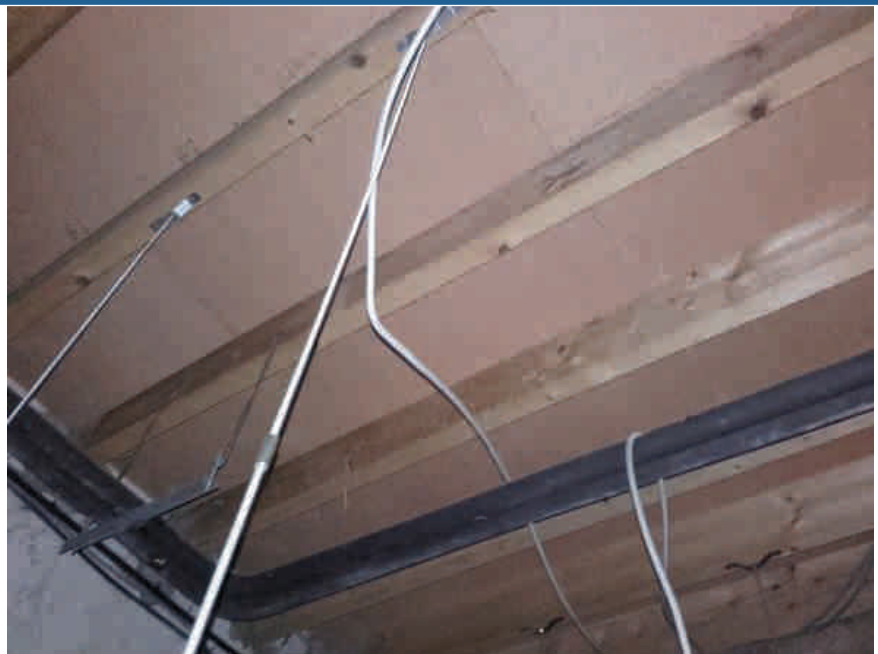
MATERIAU RECONNU VISUELLEMENT

Pièce ou Local	Salle de jeux 2 (Rdc)
Composant de la construction	Plancher haut
Partie du composant	Panneaux bois
Présence d'amiante	Non
Plan N°	/
