RAPPORT DE REPERAGE DES MATERIAUX ET PRODUITS CONTENANT DE L'AMIANTE AVANT REALISATION DE TRAVAUX DANS UN IMMEUBLE BÂTI

Rapport N° 630510 établi le 04/03/2019

ECOLE JULES FERRY
ROUTE DE DUCLAIR
76150 MAROMME

Programme de travaux : Rénovation compléte des sanitaires.
Ref : Non fournis

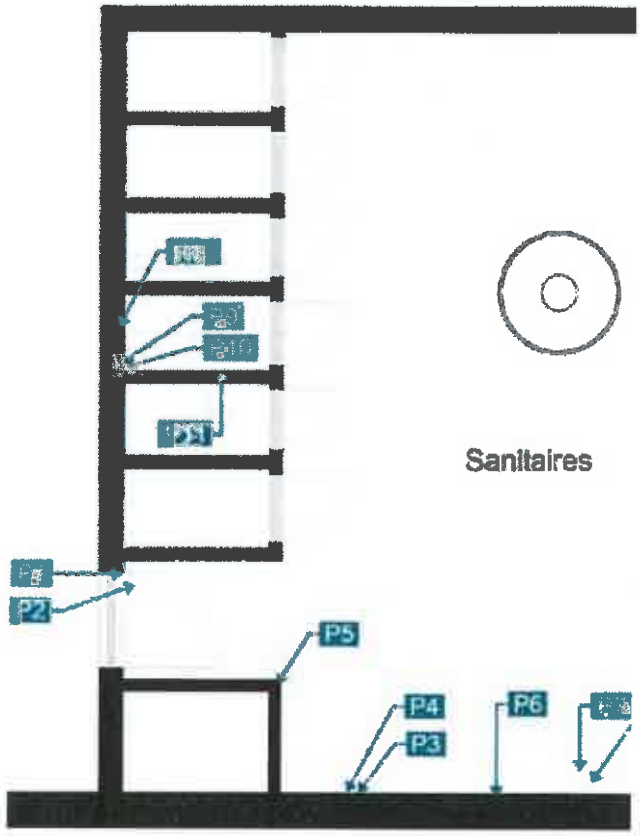
Planche N°1/2	NIVEAU : Rdc

N° échantillon	Date du prélèvement	Composant de la construction	Partie du composant	Localisation du prélèvement	Présence d'amiante	Croquis n°	Photo n°	Avis / Interprétation
P1	22/02/2019	Revêtements de sols	Colles de carrelage grise	Sanitaires	Négatif	1	Photo P1	/
P2	22/02/2019	Revêtements de sols	Joints de carrelage gris	Sanitaires	Négatif	1	Photo P2	/
P3	22/02/2019	Revêtements de murs	Colles de faïence blanche #1	Sanitaires	Négatif	1	Photo P3	/
P4	22/02/2019	Revêtements de murs	Joints de faïence gris #1	Sanitaires	Négatif	1	Photo P4	/
P5	22/02/2019	Revêtements de murs	Colles de plinthe blanche	Sanitaires	Négatif	1	Photo P5	/
P6	22/02/2019	Murs maçonnés	Enduits à base de plâtre Lissées	Sanitaires	Négatif	1	Photo P6	/
P7	22/02/2019	Faux plafonds	Panneaux et plaques	Sanitaires	Négatif	1	Photo P7	/
P8	22/02/2019	Plafonds	Enduits à base de plâtre Lissés	Sanitaires	Négatif	1	Photo P8	/
P9	22/02/2019	Revêtements de murs	Colles de faïence #2	Sanitaires	Négatif	1	Photo P9	/

P10	22/02/2019	Revêtements de murs	Joints de faïence #2	Sanitaires	Négatif	1	Photo P10	/
P11	22/02/2019	Cloisons maçonnés	Enduits à base de plâtre Lissées	Sanitaires	Négatif	1	Photo P11	/
P12	22/02/2019	Murs maçonnés	Enduits à base de plâtre Lissées	Sanitaires	Négatif	1	Photo P12	/

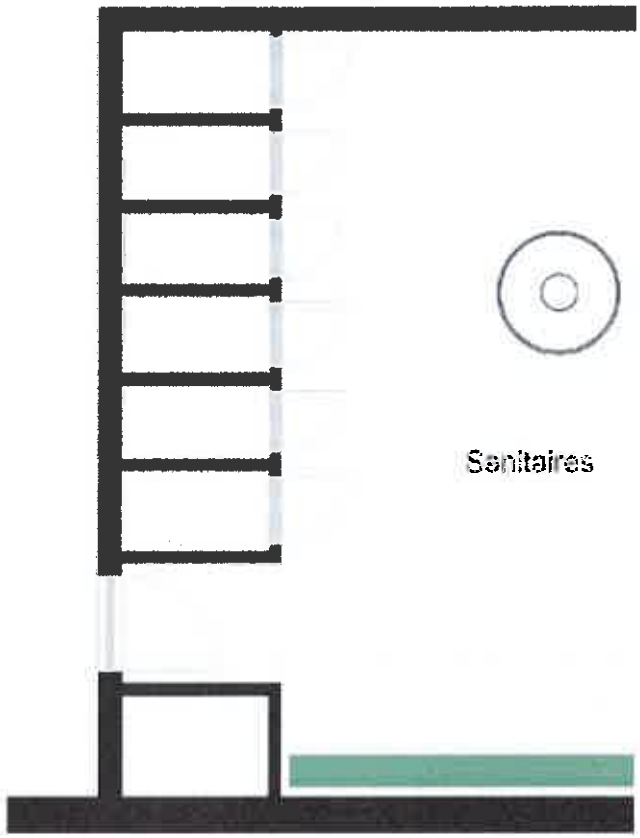
Planche N°2 / 2	NIVEAU : Rdc

Divers	Représentation graphique
Conduit de fluides métallique
