VILLE DE MAROMME

Affaire 210136

Note de calculs NDC01

RENFORCEMENT DE PLANCHERS

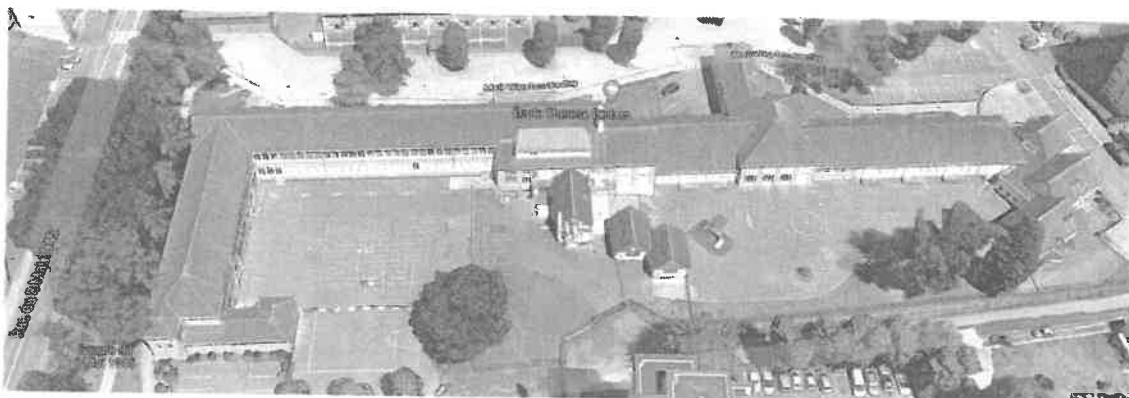
Suite aux diagnostics réalisés par Socotec, la présente note a pour objet l'étude du renforcement de planchers en rez-de-chaussée au droit des salles de classe 1 à 5 de l'école Delbos à MAROMME.
